# INFORME TÉCNICO DE LA PRIMERA CAMPAÑA INTENSIVA DE MONITOREO DE CALIDAD DE AGUAS DEL 28 DE ENERO AL 4 DE FEBRERO DE 2014

De acuerdo al Plan de Monitoreo de la Comisión Trinacional del Pilcomayo, se realizó una campaña intensiva que involucra los puntos de la cuenca alta de Bolivia: Tarapaya (río Tarapaya), Palca Grande (río Tumusla), El Puente (río San Juan del Oro), Villamontes (río Pilcomayo) y Misión La Paz-Pozo Hondo (río Pilcomayo). (Imagen 1. Ubicación de puntos de campaña intensiva.)

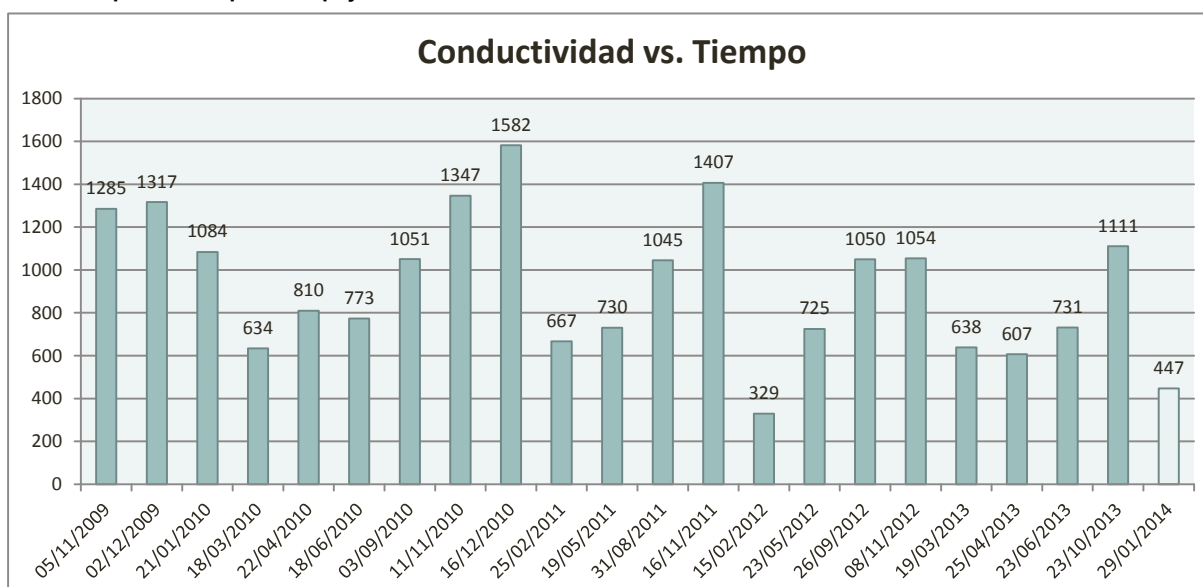
Gráfica 2. Conductividad vs. Tiempo - Tarapaya

Justamente por las intermitentes lluvias que se dieron en toda la cuenca se ha dado una dilución alta de iones disueltos, lo que explica la baja conductividad y el alto contenido de sólidos en suspensión (alta turbiedad). Por otro lado el oxígeno disuelto relativamente elevado puede deberse a la turbulencia generada por estar el río en crecida, que aumenta la difusión del mismo en el cuerpo de agua.

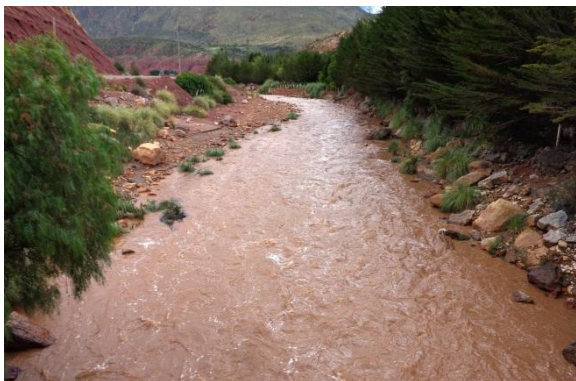
- a. Ancho = 12 m
- b. Escala = 0.95 m
- c. Velocidad media = 1.50 m/s
- d. Caudal = 11.2 m³/s

Foto 1. Río Tarapaya (Potosí) – Aguas arriba

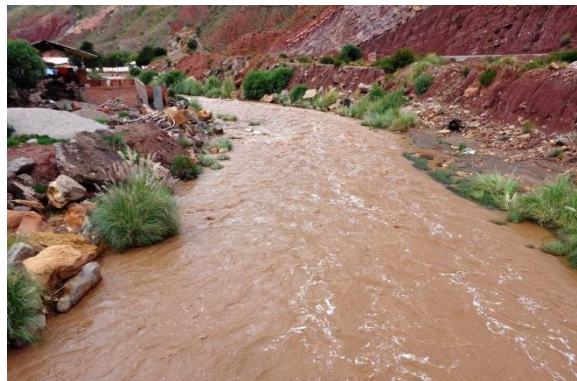
Foto 2. Río Tarapaya (Potosí) – Aguas abajo

El pH ligeramente ácido se explica por el incremento de las filtraciones en los socavones de las minas, especialmente en el Cerro Rico de Potosí, que aumenta la generación de aguas ácidas, sin embargo en otras oportunidades se han obtenido pH más ácidos. Esto puede deberse a que en ésta oportunidad las lluvias se dieron en toda la cuenca de aporte al río y no solo en la ciudad.

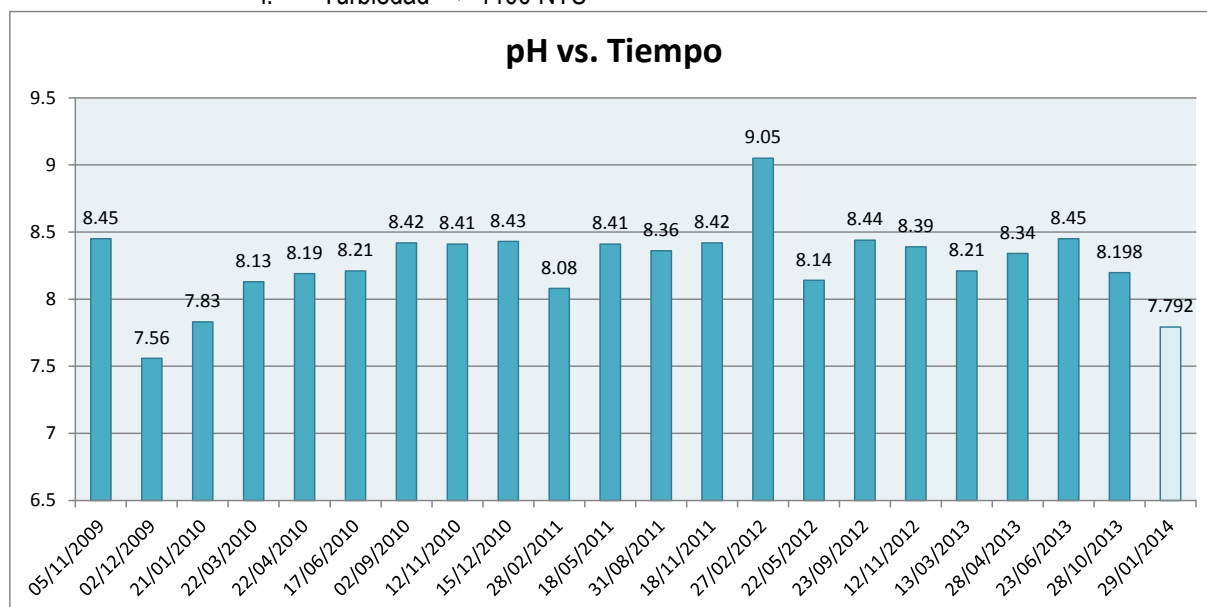
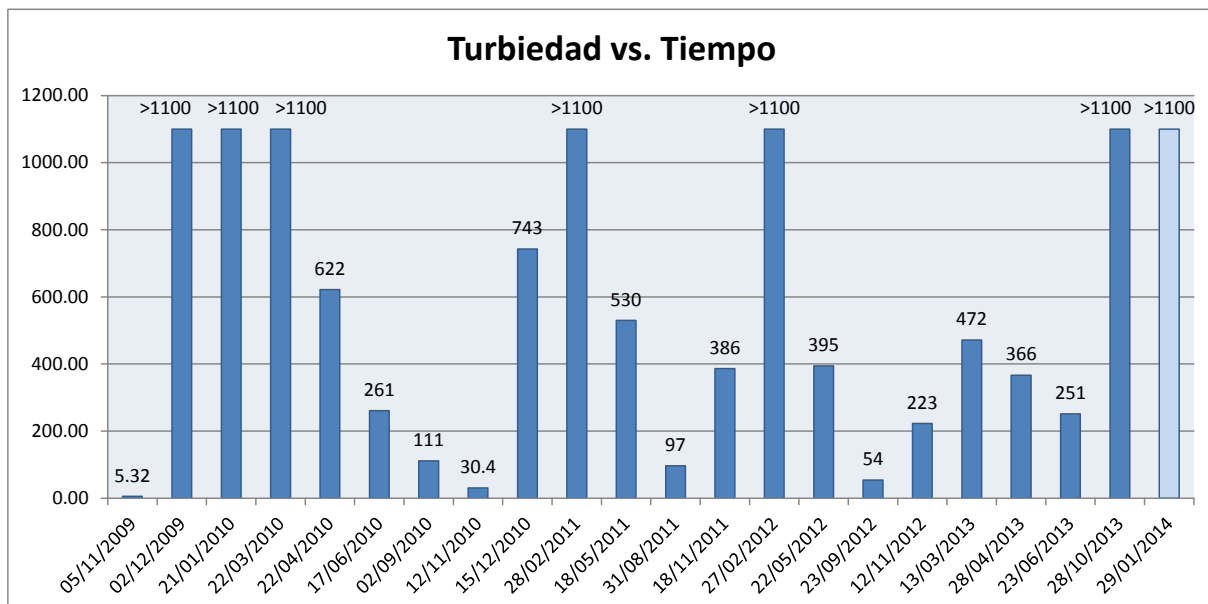
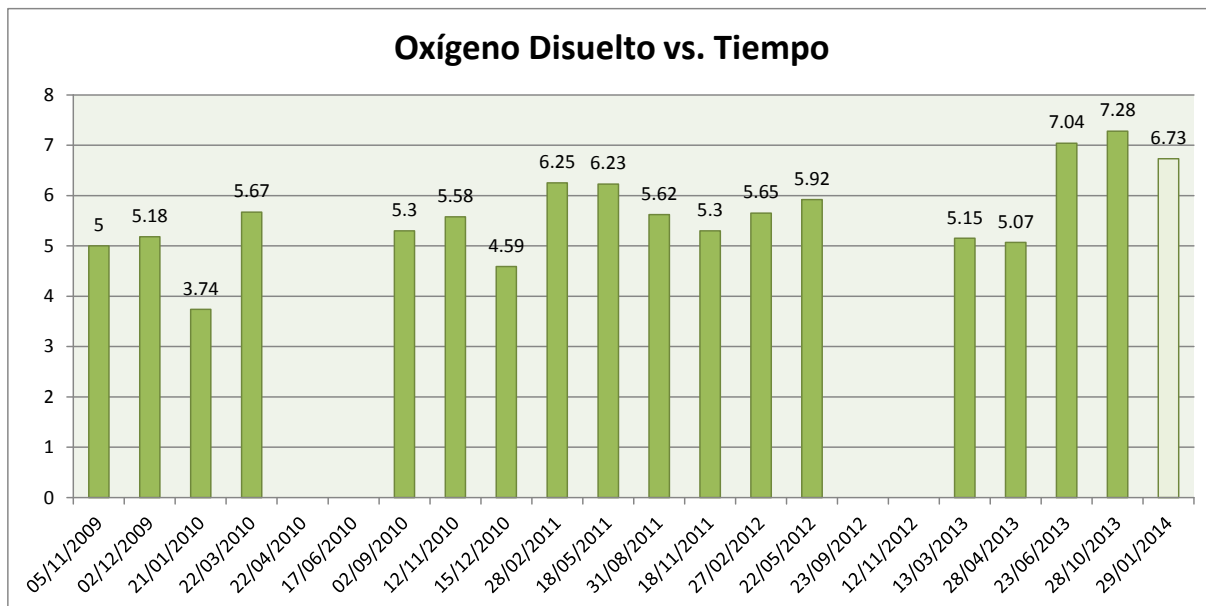
Los valores obtenidos de pH ligeramente básico, conductividad baja, turbiedad y oxígeno disuelto altos, muestran las condiciones del río en crecida.

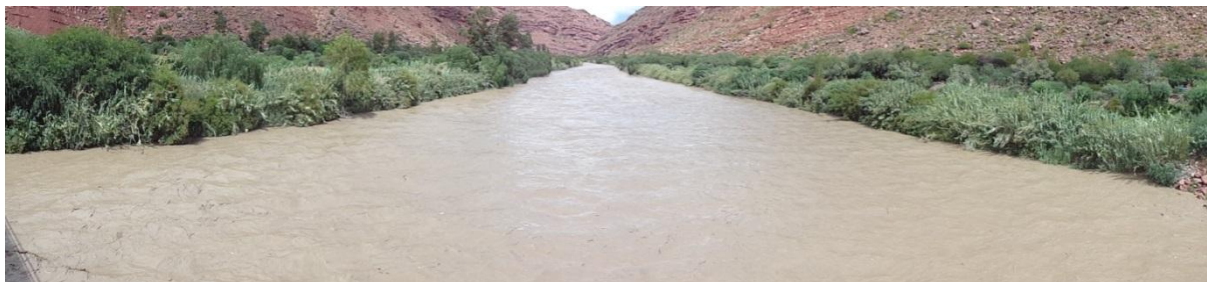
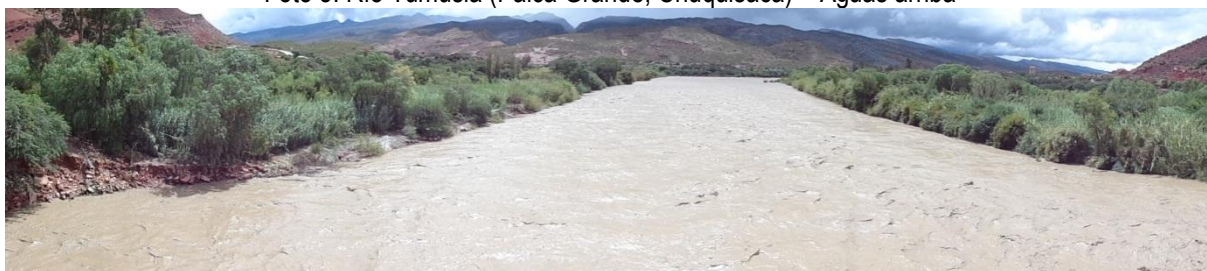
Foto 3. Río Tumusla (Palca Grande, Chuquisaca) – Aguas arriba

Foto 4. Río Tumusla (Palca Grande, Chuquisaca) – Aguas abajo.

Se destaca en las fotos la diferencia en el color de los ríos Tumusla y San Juan del Oro, tomando un color marrón verdusco el primero y marrón naranja el segundo, esta diferencia se da por el tipo de suelos que difieren en ambas subcuencas.

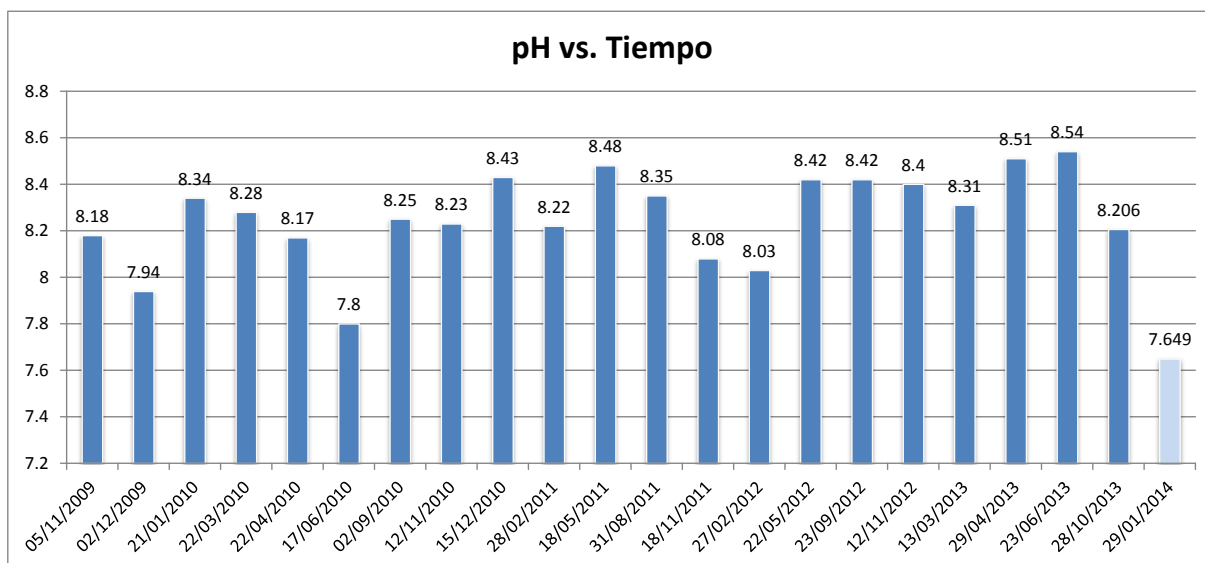
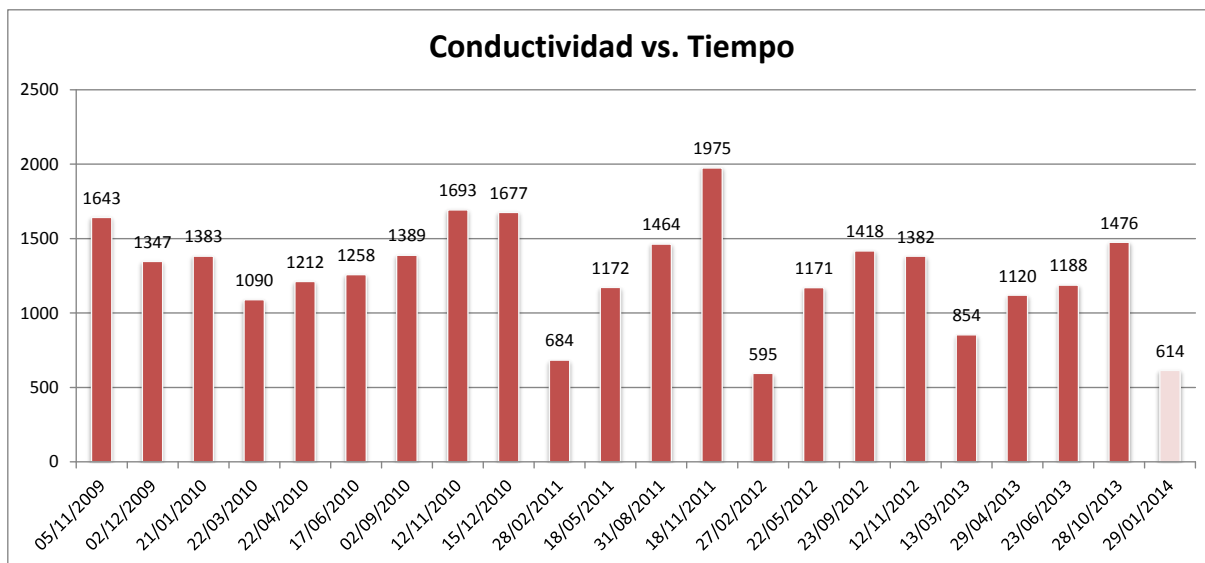
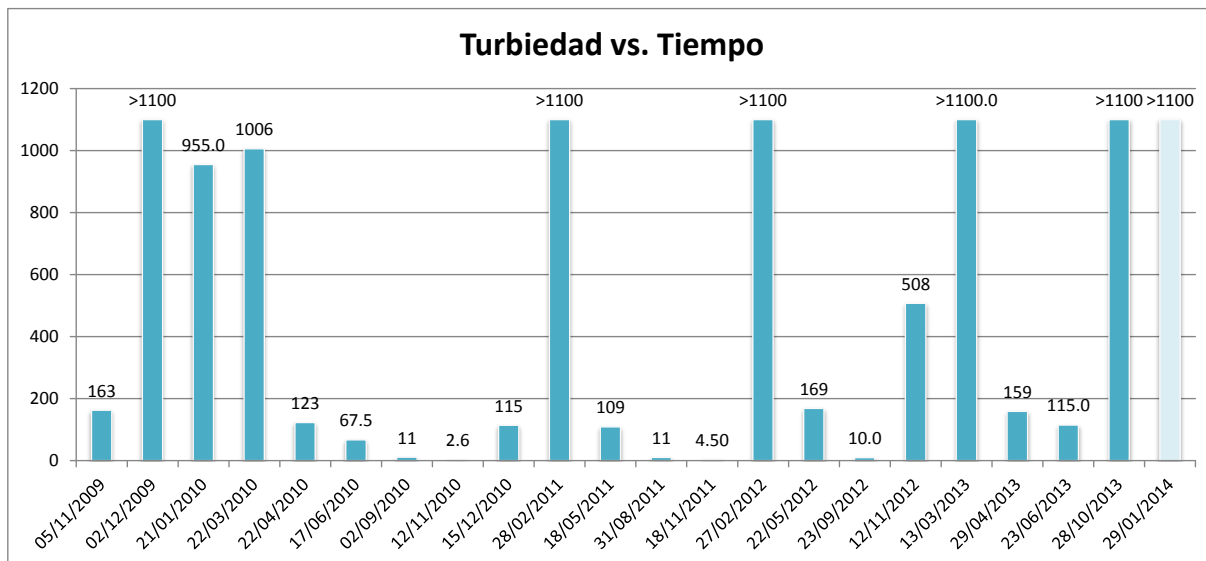
Al igual que en Palca Grande, los valores obtenidos de pH ligeramente básico, conductividad baja, turbiedad y oxígeno disuelto altos, muestran las condiciones características de aguas altas.

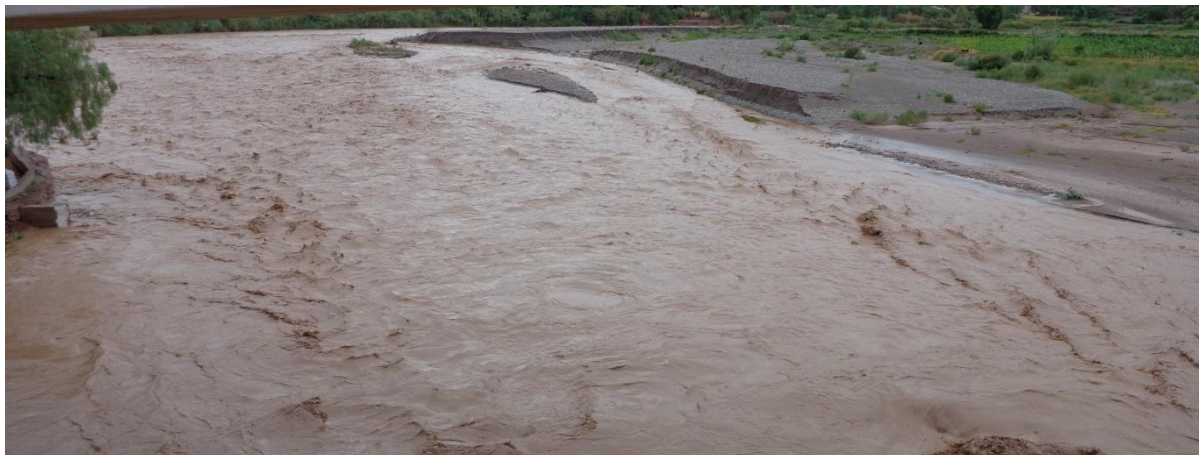
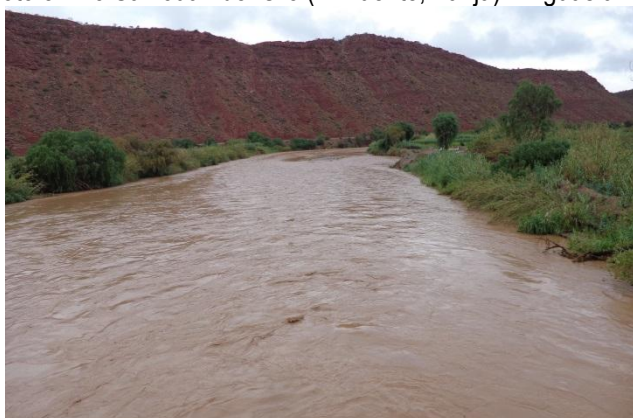
Foto 5. Río San Juan del Oro (El Puente, Tarija) – Aguas arriba

Foto 6. Río San Juan del Oro (El Puente, Tarija) – Aguas abajo

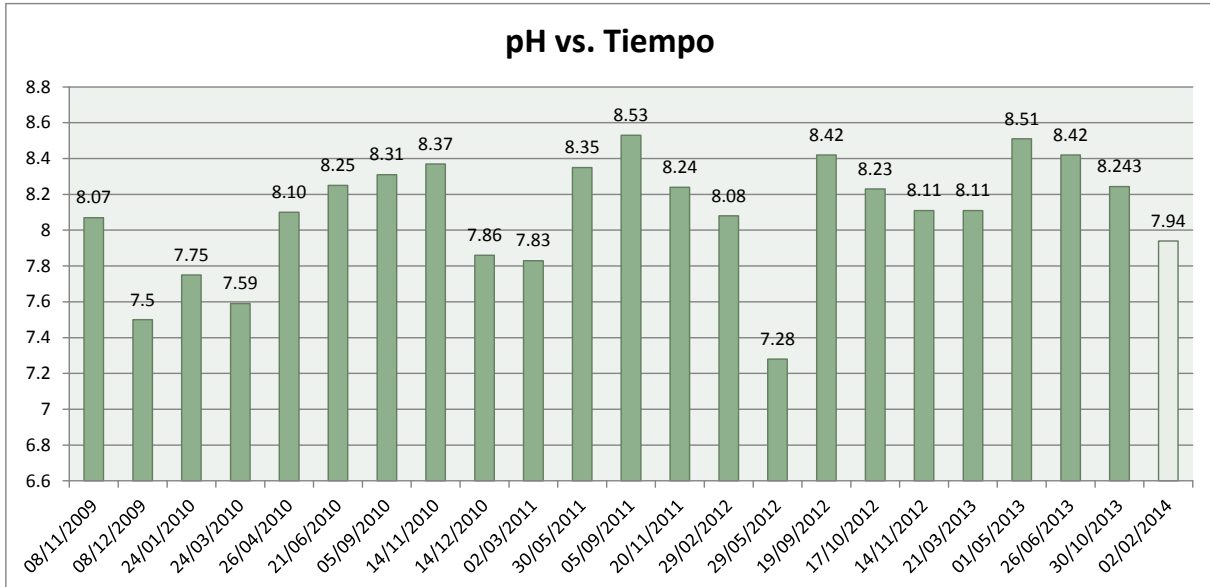
Los valores obtenidos de pH, conductividad y turbiedad son característicos de aguas altas.

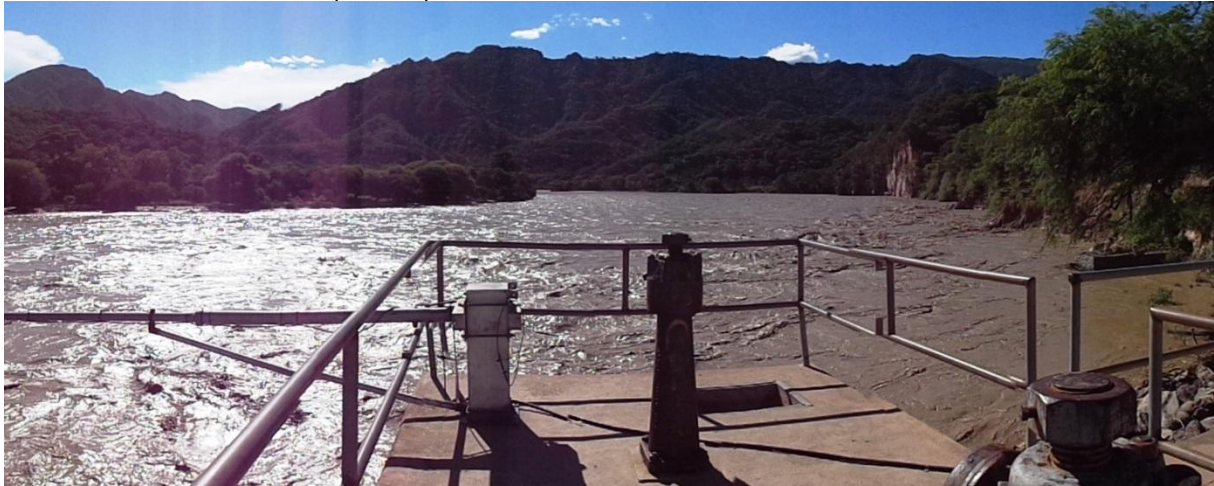
- a. Ancho = 155 m
- b. Escala = 5.05 m
- c. Velocidad superficial promedio = 4 m/s

Foto 7. Río Pilcomayo (Villamontes, Tarija) – Aguas arriba

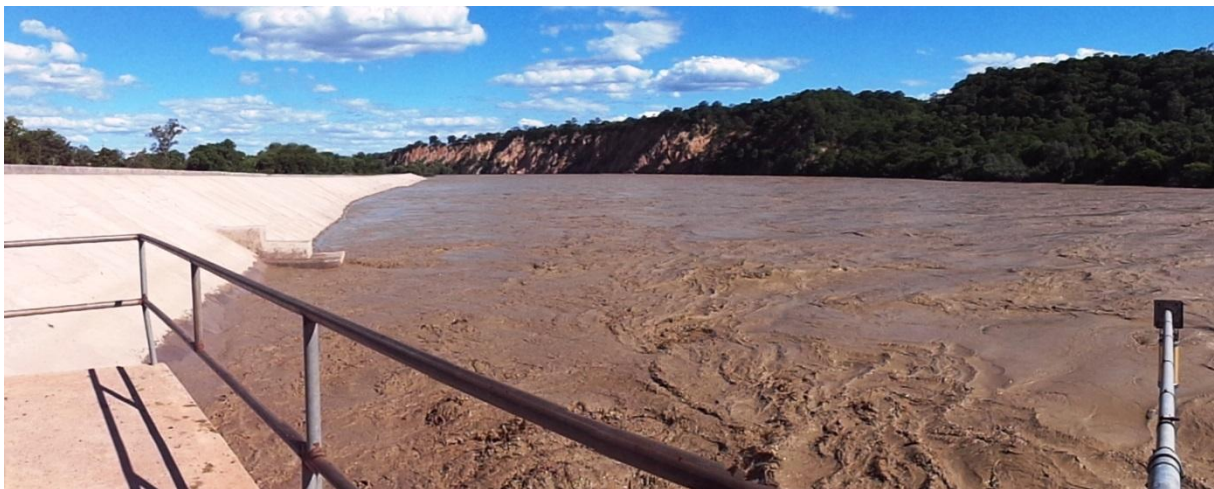
Foto 8. Río Pilcomayo (Villamontes, Tarija) – Aguas abajo

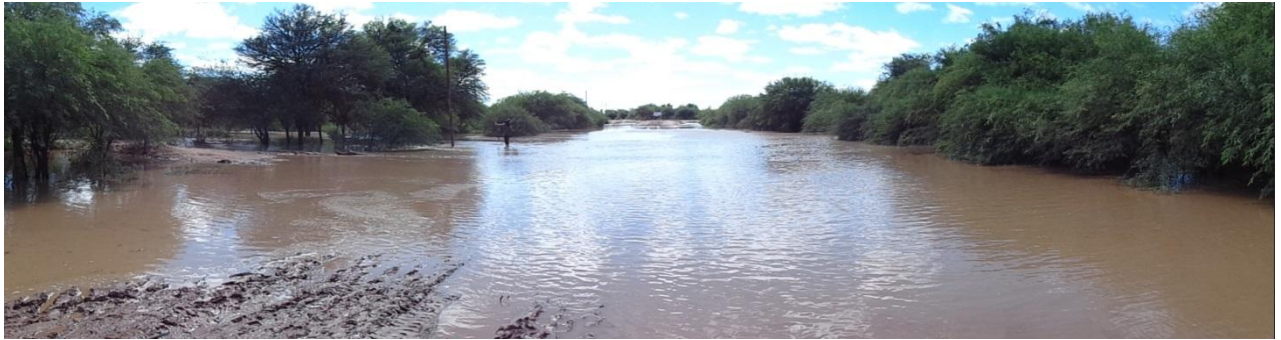
No se pudo acceder a Misión La Paz, por los desbordes en la zona de Santa Victoria Este y Santa María-

Foto 9. Camino a la altura de la comunidad de Santa María

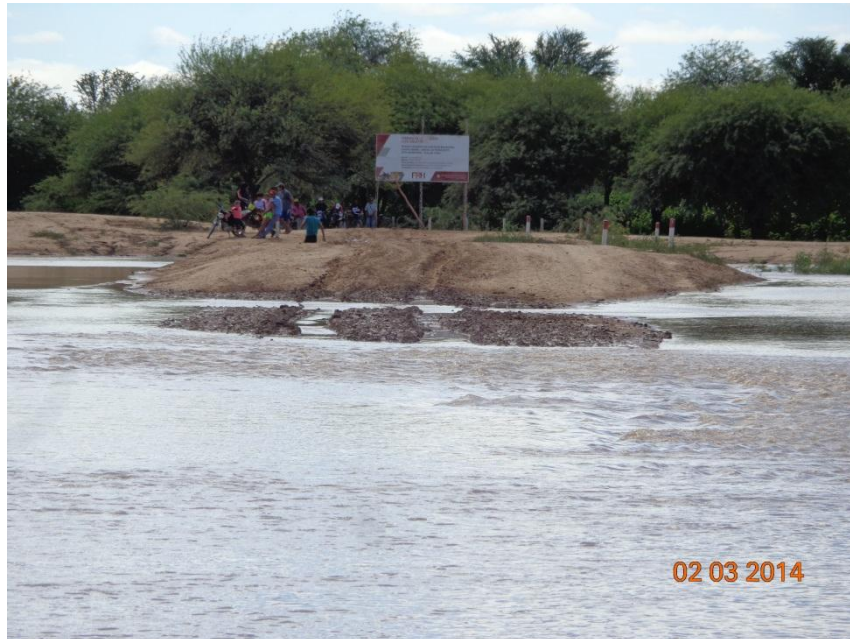
Foto 10. Acercamiento del fondo, se observan personas varadas en moto.
