INFORME TÉCNICO DE LA SEGUNDA CAMPAÑA EXTENSIVA DE MONITOREO DE CALIDAD DE AGUAS (AGUAS BAJAS)

El plan de monitoreo de la Comisión Trinacional del Pilcomayo sigue los lineamientos aprobados por los talleres de especialistas de los tres países (2006 – 2007), en cuanto a los parámetros a monitorear incluidos (metales disueltos y totales), lugares y frecuencias.

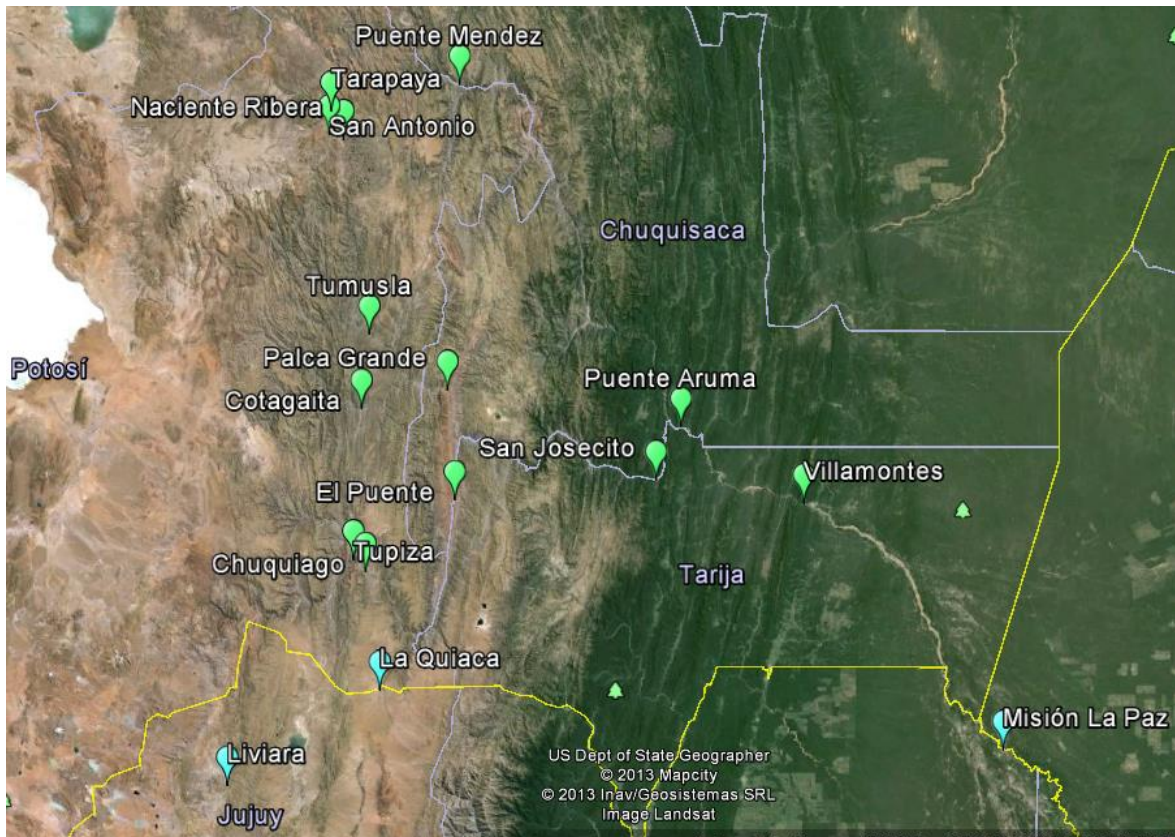
Imagen 2. Ubicación de puntos de campaña Argentina - Bolivia.

Los puntos de la cuenca alta de Argentina y Bolivia incluidos son: Liviara (río Orosmayo), La Quiaca (río La Quiaca), Chuquiago (río San Juan del Oro), Tupiza (río Tupiza), Tumusla (río Tumusla), Cotagaita (río Cotagaita), Naciente del río de la Ribera, San Antonio (río Jayajmayu), Tarapaya (río Tarapaya), Puente Mendez (río Pilcomayo), Palca Grande (río Tumusla), El Puente (río San Juan del Oro), San Josecito (río Pilaya), Puente Aruma (río Pilcomayo), Villamontes (río Pilcomayo), Misión La Paz/Pozo Hondo. (Imagen 2. Ubicación de puntos de campaña Argentina - Bolivia.)

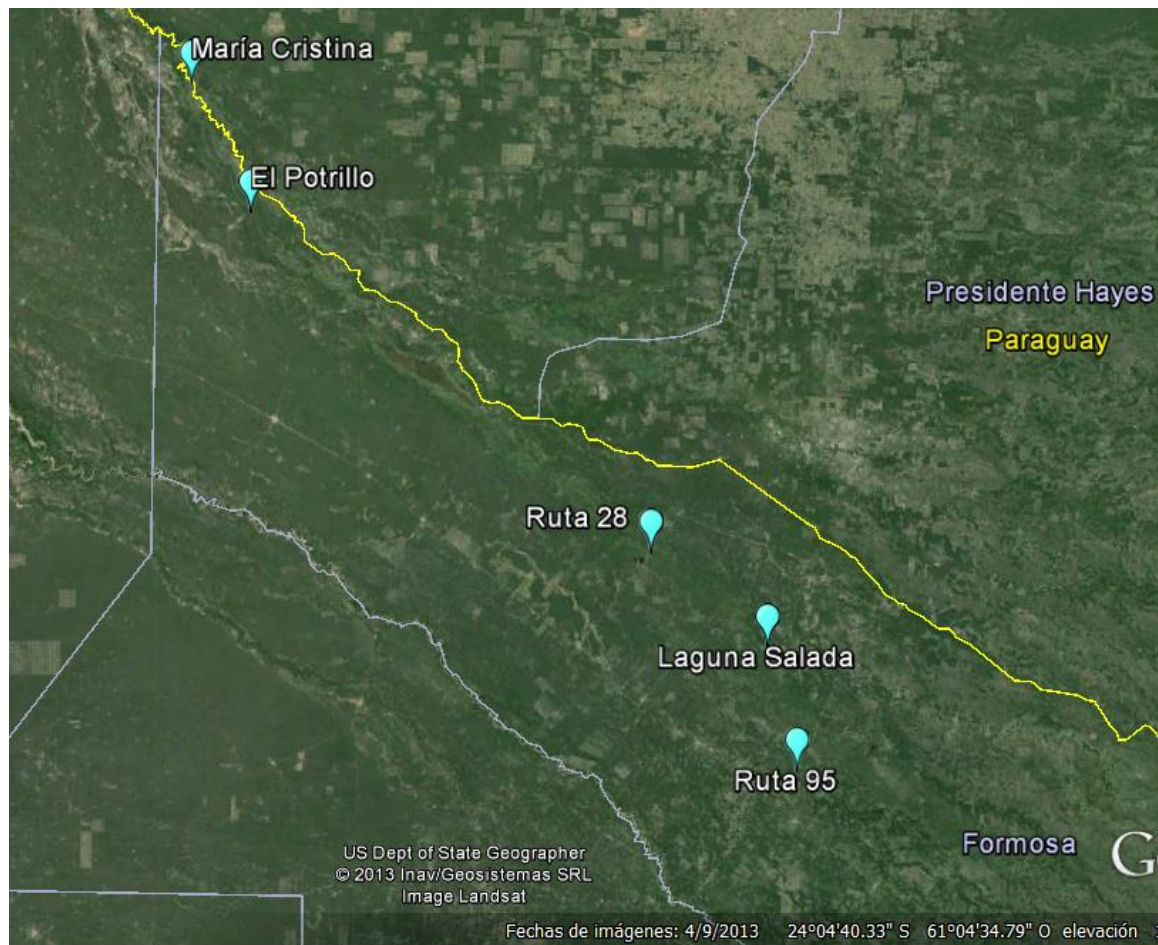
Imagen 3. Ubicación de puntos de campaña Argentina.

Los puntos de la cuenca Argentina incluidos son: María Cristina (embocadura), El Potrillo, Bañado La Estrella (ruta 28), Salida de la Laguna Salada, ruta 95 (río Montelindo). (Imagen 3. Ubicación de puntos de campaña Argentina.).

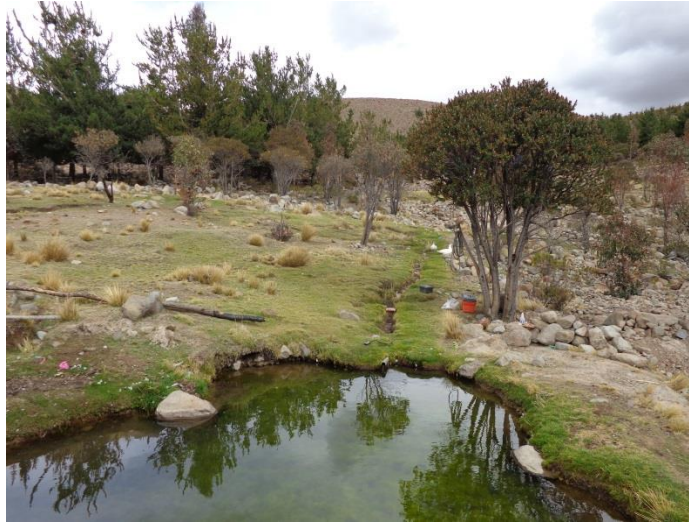
Foto 1. Naciente de la Ribera – Afloraciones de las lagunas de kari kari.

El resultado del aforo volumétrico es de 0.034 l/s.

Los valores de pH, conductividad y turbiedad, no varían mucho entre épocas por tratarse de filtraciones de la laguna.

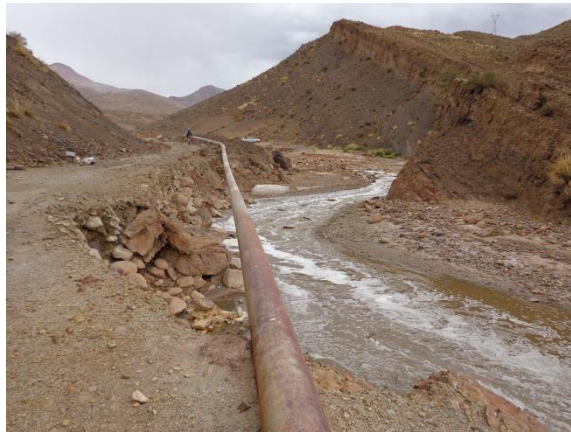
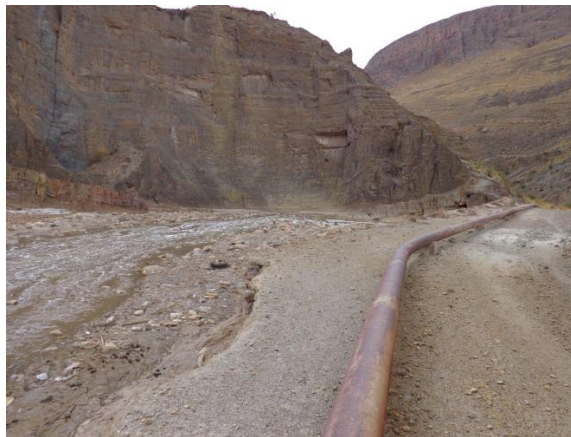
Foto 2. Río Aljamayu (Potosí) –Aguas arriba

Foto 3. Río Aljamayu (Potosí)-Aguas abajo.

En este punto de monitoreo el río Aljamayu ha recibido los aportes del río Jayajmayu y transporta las aguas residuales domésticas de la ciudad de Potosí, razón por la cual los valores de conductividad se mantienen sobre los 1200, característico para aguas residuales.

El pH y la turbiedad son característicos de la época.

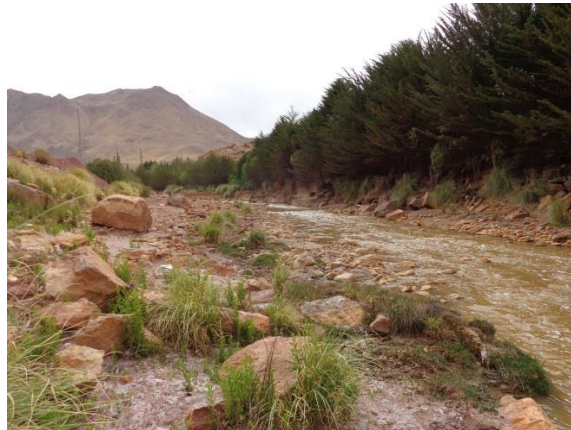
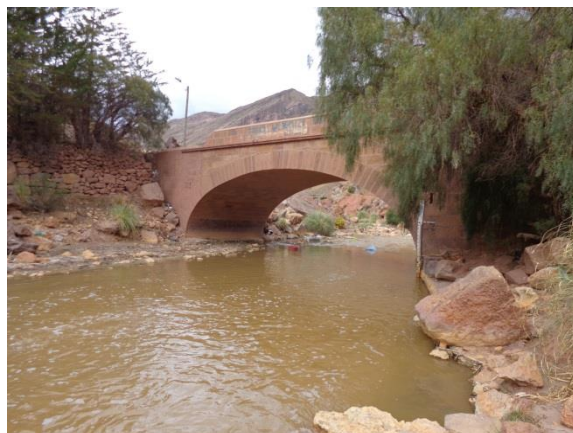
Foto 4. Río Tarapaya (Potosí) –Aguas arriba

Foto 5. Río Tarapaya (Potosí) – Aguas abajo

Los valores obtenidos son característicos de aguas bajas.

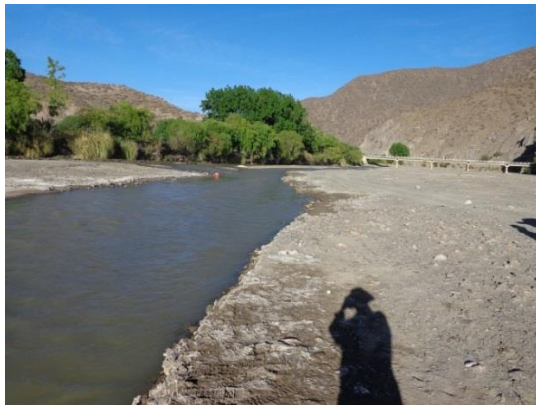
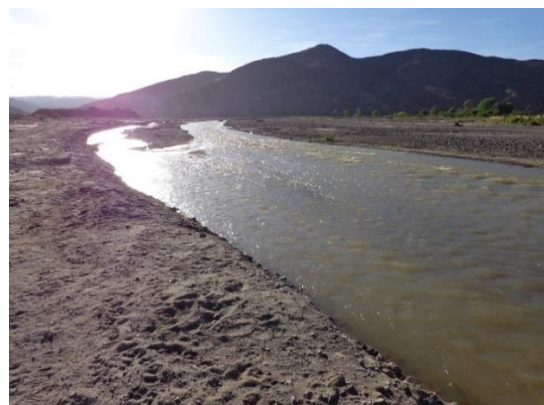
Foto 6 y 7. Río Cotagaita (Cotagaita) – Aguas arriba y aguas abajo.

Los valores medidos son característicos de la época seca.

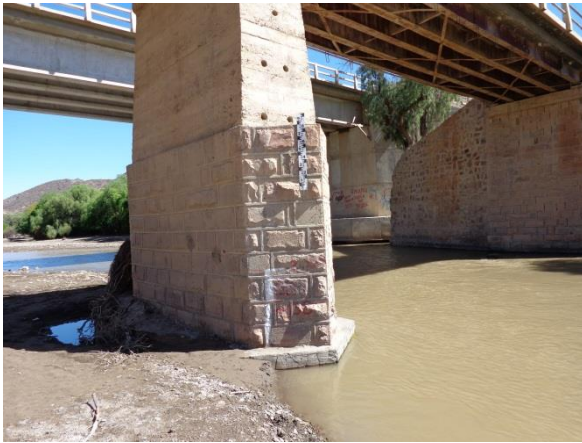
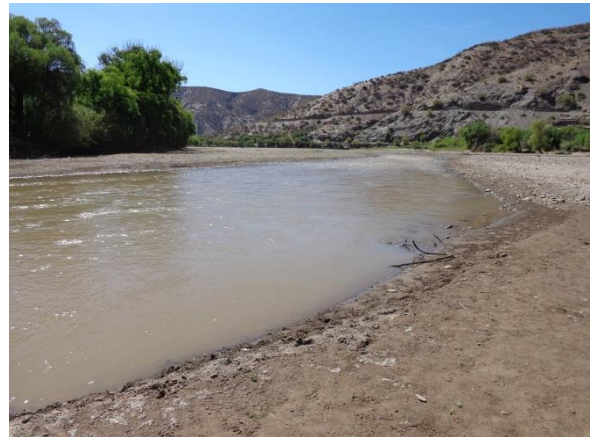
Foto 8. Río Tumusla (Tumusla) – Aguas arriba

Foto 9. Río Tumusla (Tumusla)- Aguas abajo.

Los valores de pH y conductividad son característicos de aguas bajas.

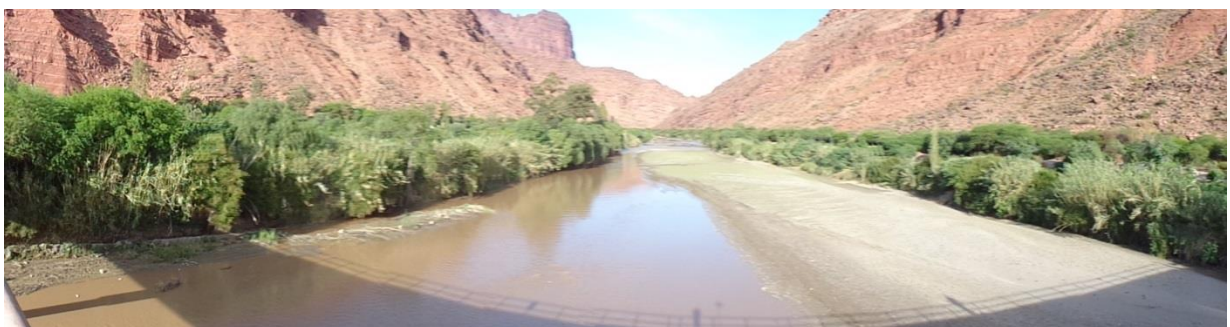
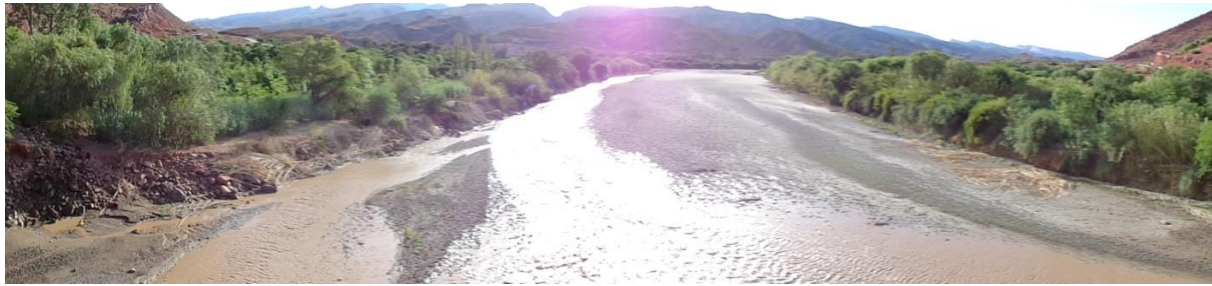
Foto 10. Río Tumusla – Aguas arriba

Foto 11. Río Tumusla – Aguas abajo.

Los valores de pH y conductividad son todavía característicos de aguas bajas, aunque por información del lector de escala del lugar, el día anterior había pasado una crecida que trajo alto contenido en sedimentos, lo cual puede explicar el valor de la turbiedad obtenido.

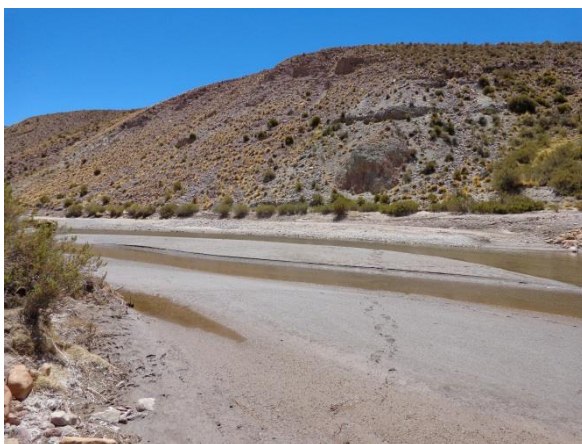
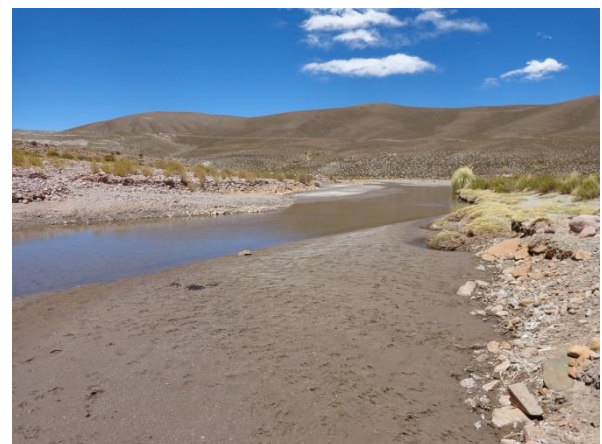
Foto 12 y Foto 13. Río Orosmayo (Liviara)- Aguas arriba y abajo del punto de muestreo

Los valores obtenidos en esta oportunidad son característicos de la época seca, con baja turbiedad, pH alcalino y conductividad alta.

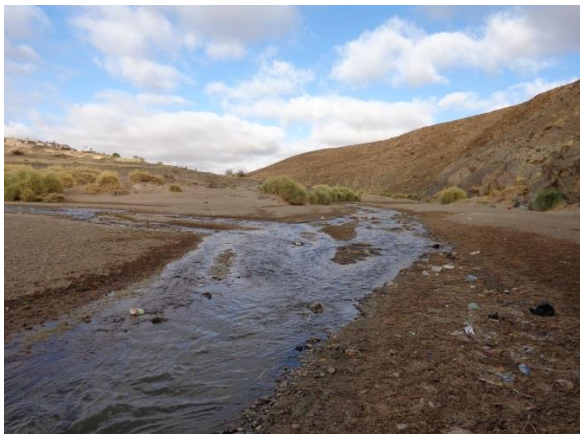
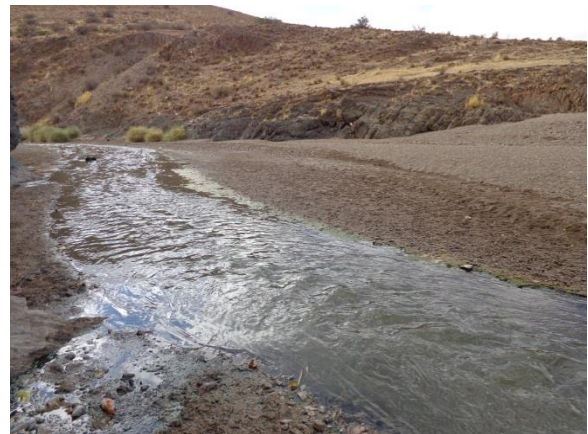
Foto 14 y Foto 15. Río La Quiaca (La Quiaca) Aguas arriba y abajo del punto de muestreo

Los valores obtenidos son típicos de la época seca, se debe hacer notar que este río es receptor de las aguas residuales domésticas de Villazón, lo que explica su bajo contenido en oxígeno disuelto.

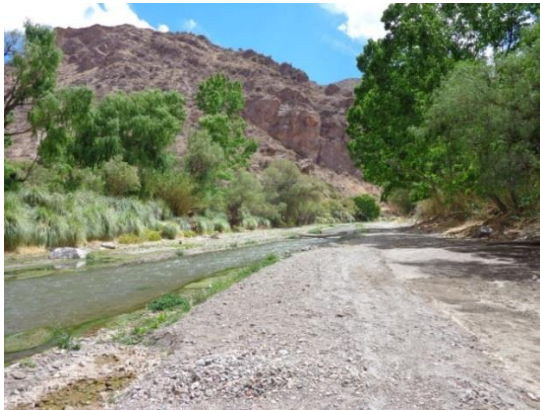
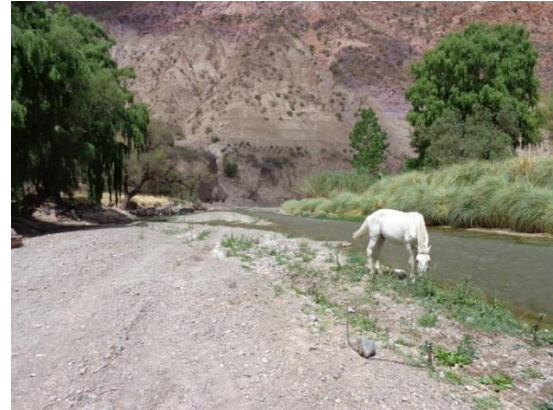
Foto 16 y Foto 17. Río Tupiza, aguas arriba (izq) y abajo (der) del punto de muestreo.

Los valores de pH y conductividad son similares a los obtenidos en otras ocasiones en época seca.

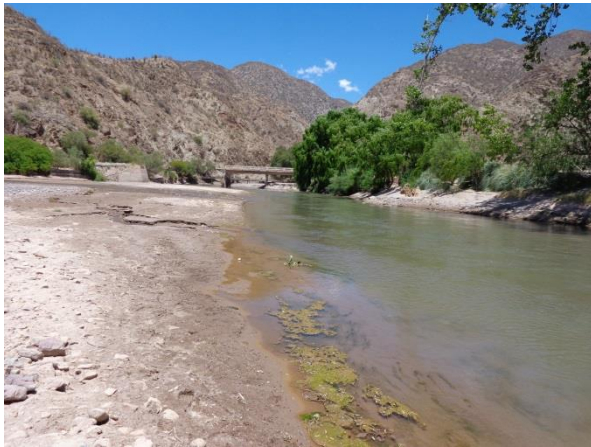
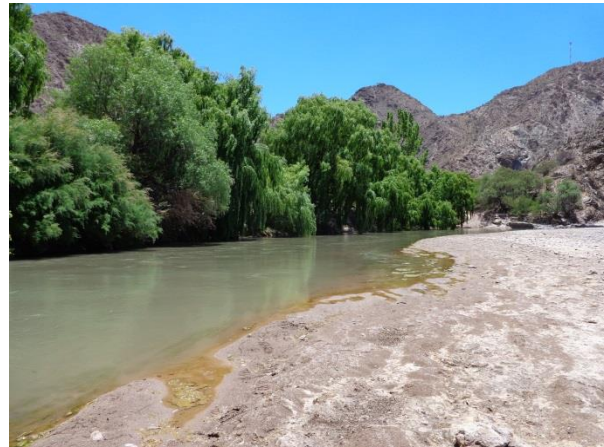
Foto 18 y Foto 19. Río San Juan del Oro, aguas arriba (izq) y abajo (der) del punto de muestreo.

Los valores de pH y conductividad son típicos de la época seca, se observa en las fotos la formación de algas en las orillas del río.

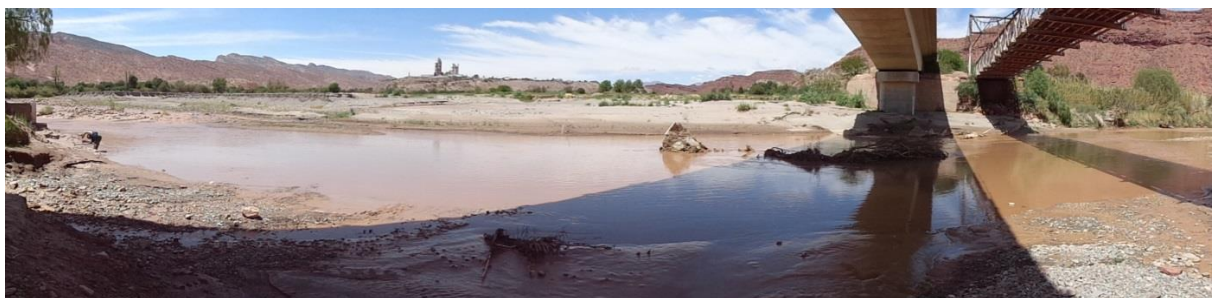
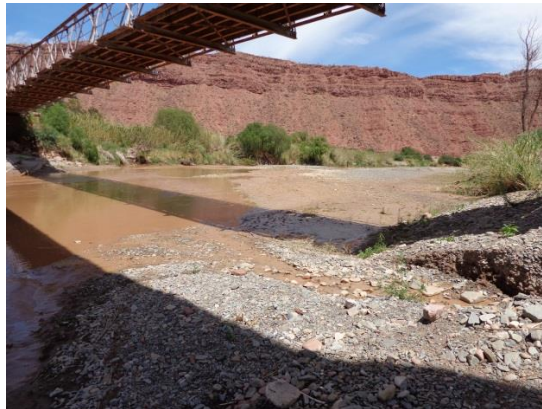
Foto 20. Río San Juan del Oro (Tarija) – Aguas arriba

Foto 21. Río San Juan del Oro (Tarija) – Aguas abajo

Los valores obtenidos de pH y conductividad son característicos de la época seca, aunque el valor de la turbiedad indicaría que ya se dieron precipitaciones en esta subcuenca.

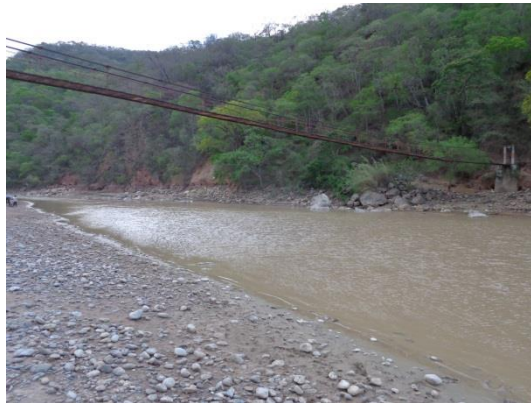
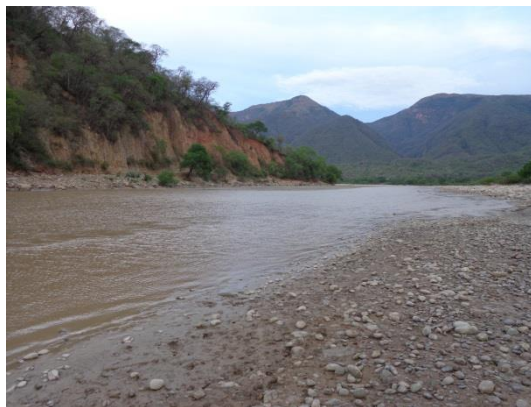
Foto 22. Aguas arriba del punto de muestreo - río Pilaya.

Foto 23. Aguas abajo del punto de muestreo - río Pilaya.

Al igual que en Palca Grande y El Puente, los valores de pH y conductividad son característicos de aguas bajas, sin embargo el valor de turbiedad refleja que se dieron lluvias en la región.

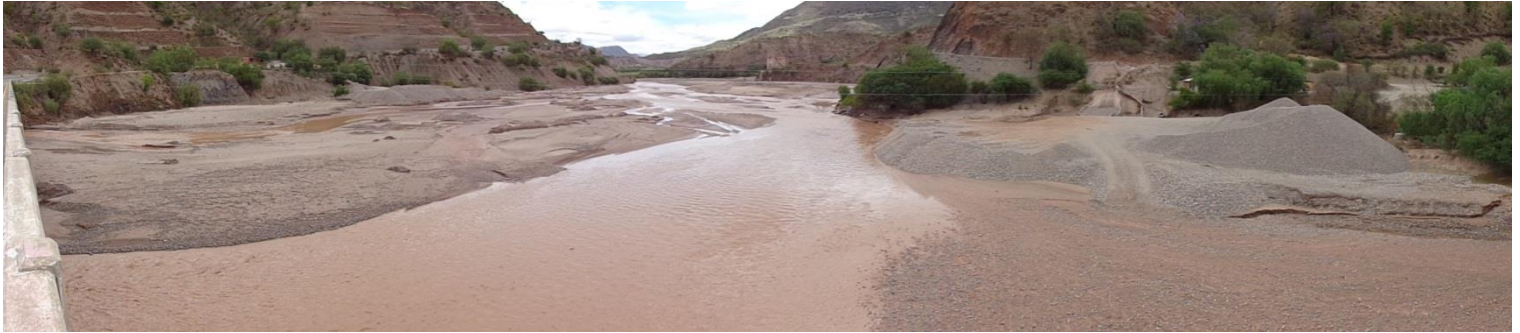
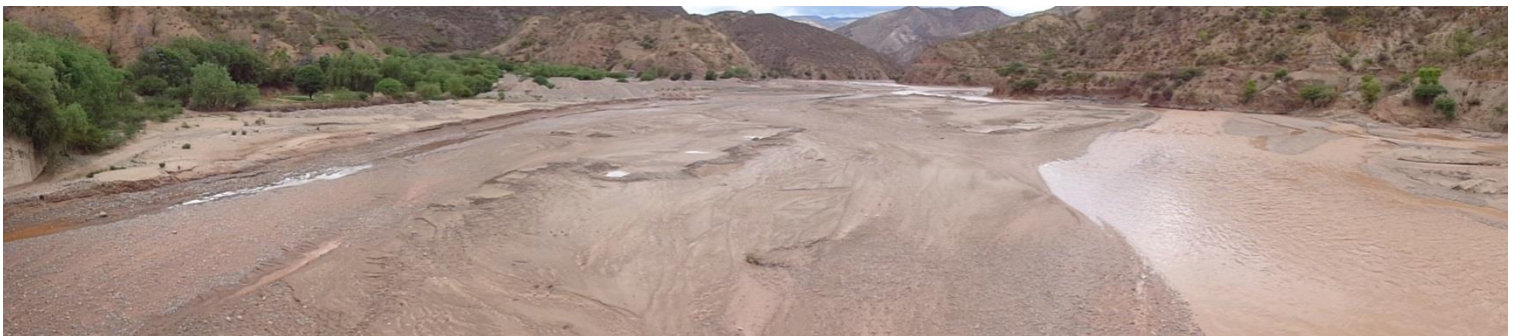
Foto 24. Río Pilcomayo – Puente Méndez (aguas arriba).

Foto 25. Río Pilcomayo – Puente Méndez (aguas abajo).

Si bien el valor del pH era ligeramente básico y la conductividad elevada (característico de aguas bajas), la turbiedad elevada y la humedad de la llanura de inundación, indicaría que se dieron precipitaciones en la región.

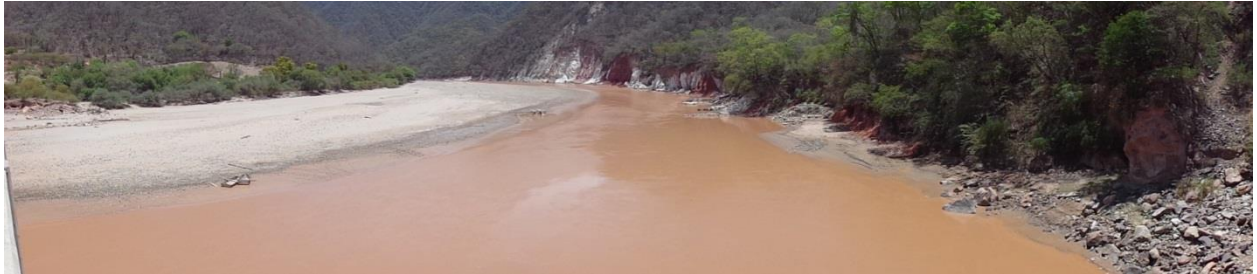
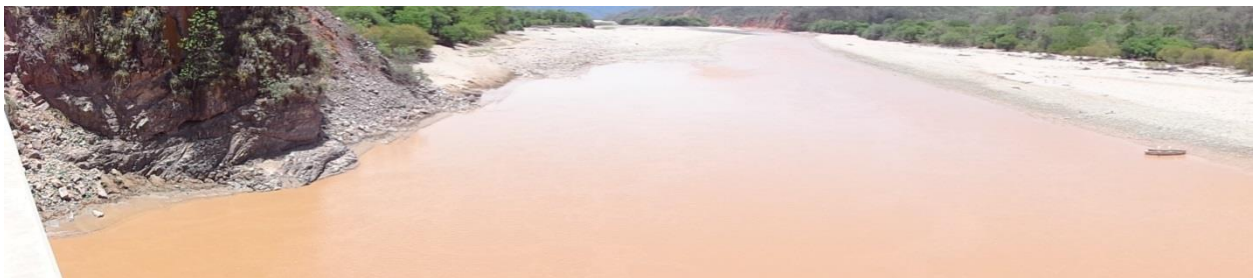
Foto 26. Río Pilcomayo – Aguas arriba del puente Aruma. .

Foto 27. Río Pilcomayo – Aguas abajo del puente Aruma. .

Los valores indican que había pasado una leve crecida, puesto que los valores de pH y conductividad son típicos de aguas bajas, mientras que la turbiedad es alta.

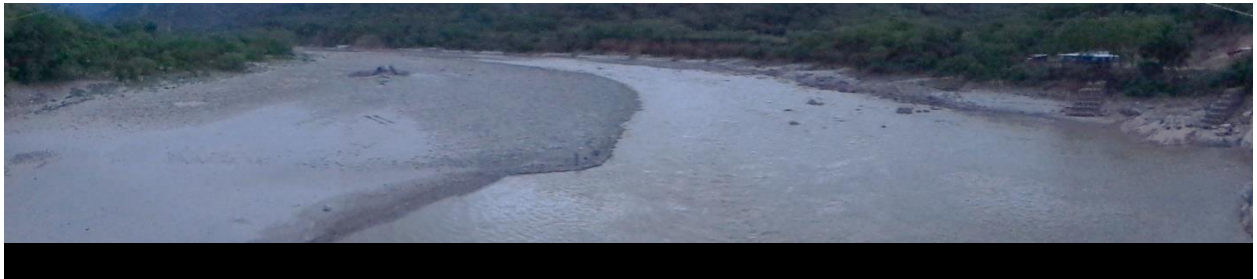
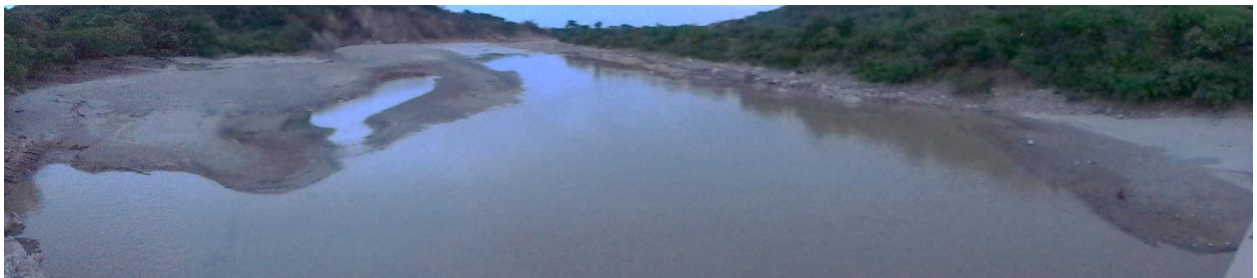
Foto 28. Río Pilcomayo (Villamontes) – Aguas arriba

Foto 29. Río Pilcomayo (Villamontes) – Aguas abajo

Por las lecturas obtenidas de pH básico, conductividad y turbiedad altas, se podría decir que el río ha recibido ya algunos aportes de lluvia, por lo que aumentó el contenido de sedimentos en suspensión.

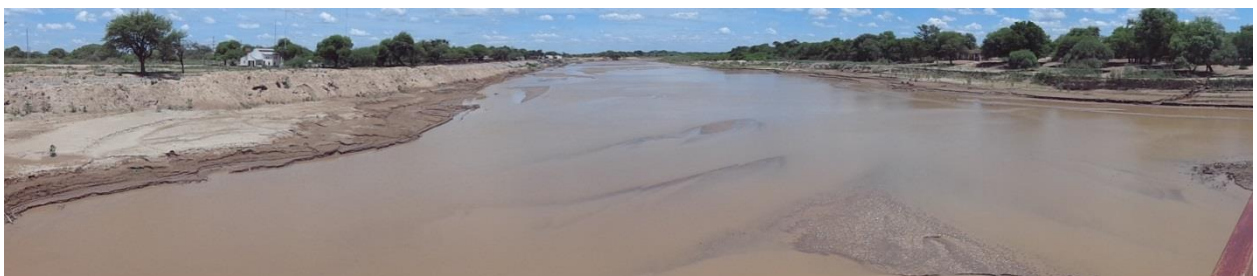
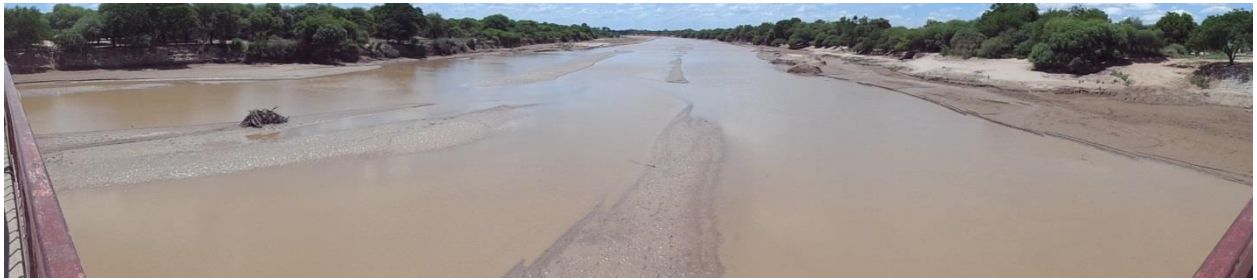
Foto 30. Aguas arriba del punto de muestreo.

Foto 31. Aguas arriba del punto de muestreo.

Los valores obtenidos corresponden a aguas bajas, con pH básico, conductividad alta y turbiedad media.

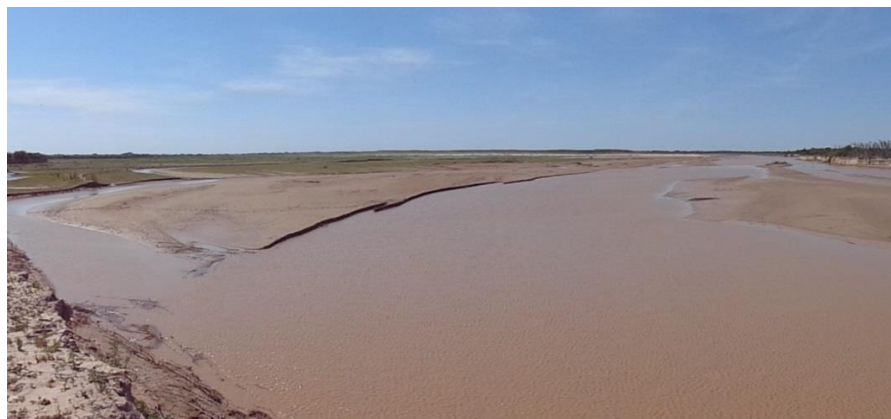
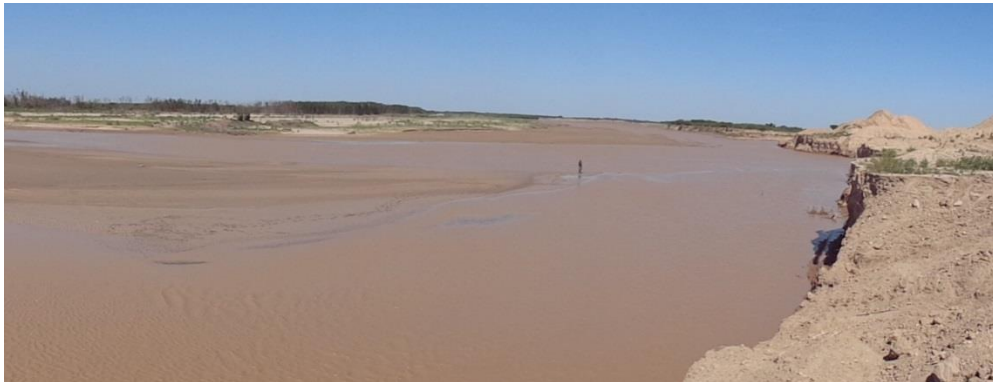
Foto 32. Aguas arriba del punto de muestreo - Antes de la embocadura.

Foto 33. Aguas abajo del punto de muestreo – Antes de la embocadura.

La toma de muestra fue realizada aguas arriba de la Embocadura (punto de división de las aguas entre Argentina y Paraguay).

Los valores obtenidos similares a El Potrillo, parecen indicar la misma característica de transición entre la época seca a la época de lluvia, por otro lado el valor menor de turbiedad obtenido en este punto respecto de El Potrillo podría indicar la existencia de un proceso de resuspensión de sedimentos entre éste punto y El Potrillo.

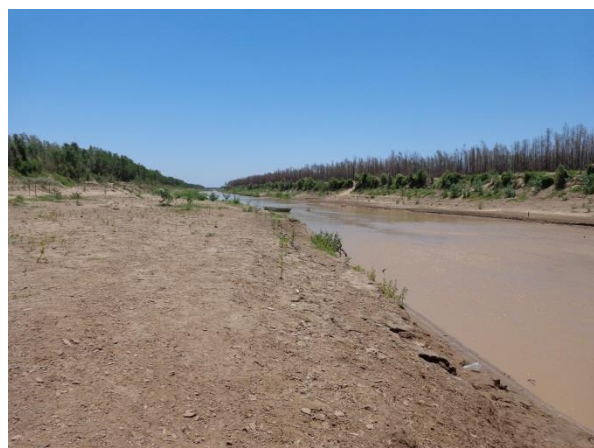
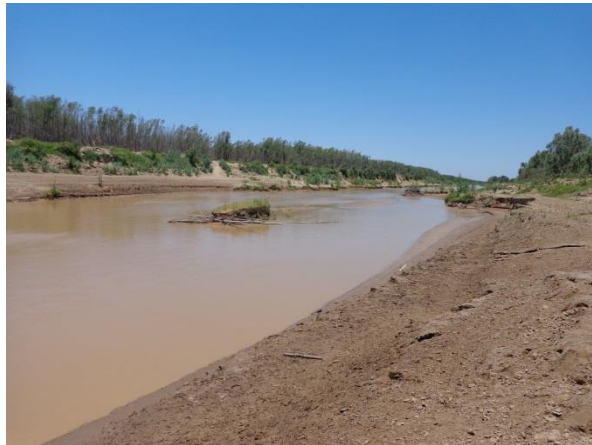
Foto 34. Aguas arriba del punto de muestreo - El Potrillo.

Foto 35. Aguas abajo del punto de muestreo – El Potrillo.

Los valores leídos indican un pH alcalino, conductividad relativamente baja (para la época seca) y turbiedad alta, lo que indicaría aguas correspondientes al inicio del periodo de lluvias .

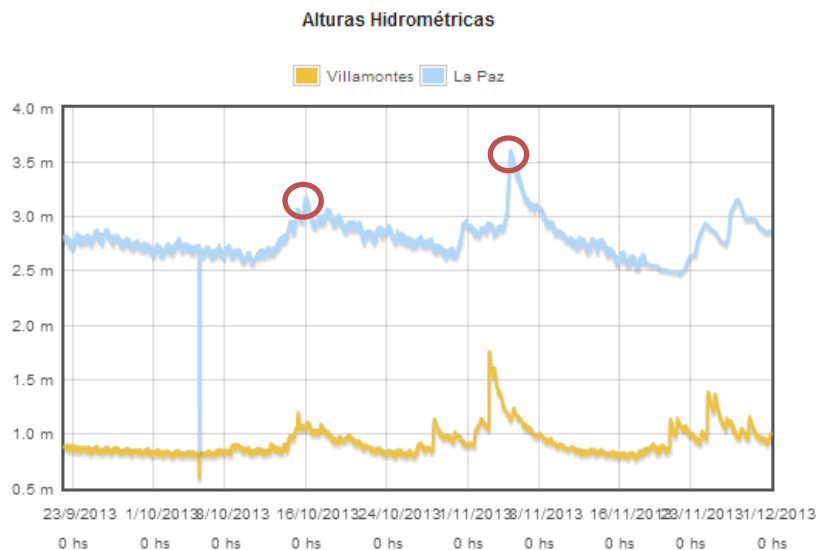
De acuerdo a la lectura de escalas en Misión La Paz, el primer pico habría pasado el 15 de octubre con una altura de 3.18 m en la escala y un segundo pico el 5 de noviembre con una altura de 3.61m .Se puede interpretar que, al existir un flujo constante de agua al lado Argentino desde la Embocadura, las condiciones de flujo habrían permitido un transporte de buena cantidad de sólidos en suspensión; por lo que se obtuvo una alta turbiedad.

Gráfica 1. Altura hidrométrica estación Misión La Paz y Villamontes. (Fuente: www.pilcomayo.net)

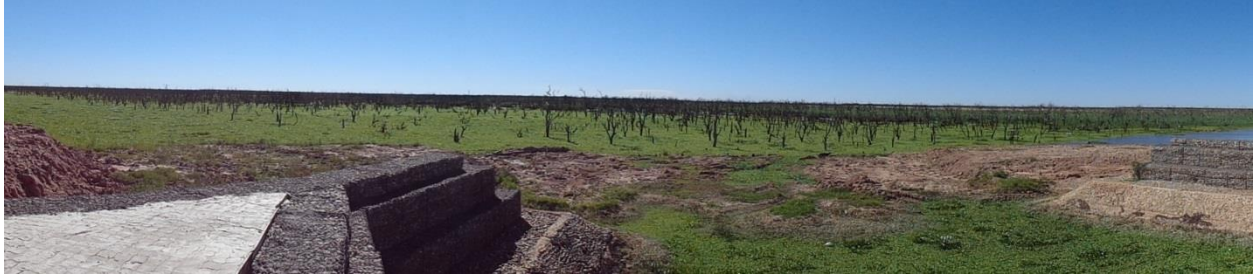
Foto 36. El Bañado La Estrella aguas arriba del vertedero

Los valores obtenidos indican pH ligeramente básico, conductividad alta y baja turbiedad, que si bien es característico de la época seca, llama la atención el valor de conductividad, puesto que fue el máximo obtenido hasta la fecha. Esto podría deberse a la escasez de agua que ha secado muchas zonas del bañado y ha aumentado la concentración de iones.

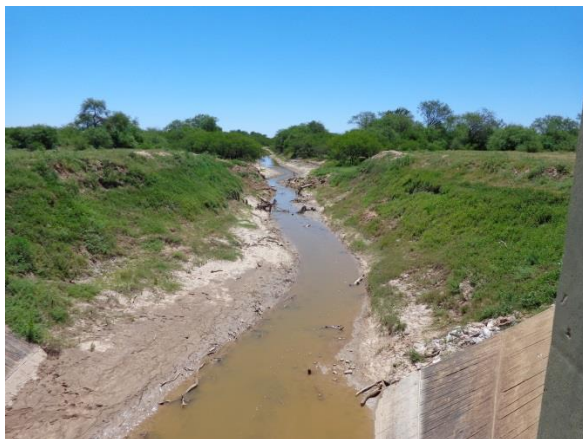
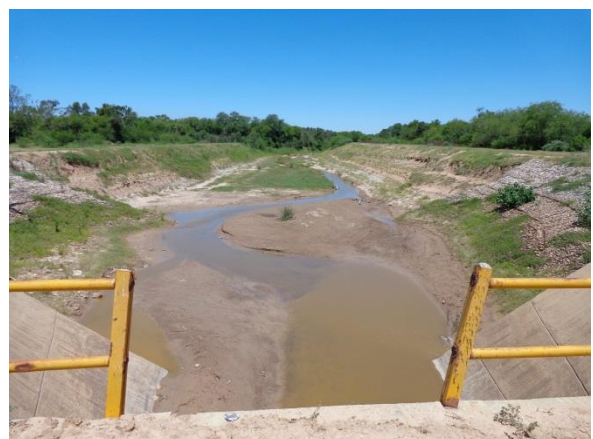
- a. Identificación: “ASL-8”
- b. Lugar: Laguna Salada (aguas arriba vertedero) – Formosa
- c. Coordenadas: S 24°41'47.1” W 59°49'3.2”
- d. Fecha: 12/11/13
- e. Hora: 13:15
- f. Presión = 939.0 mb
- g. Parámetros medidos:
 - i. pH = 8.519 Temp = 36.1°C E= -108.4 mV
 - ii. Conductividad = 3910 $\mu\text{S/cm}$ Temp = 36.2°C Salinidad = 2.1
 - iii. Turbiedad = 108/104/108 NTU

Foto 37 y Foto 38. Vista del punto de muestreo y desde el vertedero, cauce aguas abajo.

Los valores son característicos de la época seca.

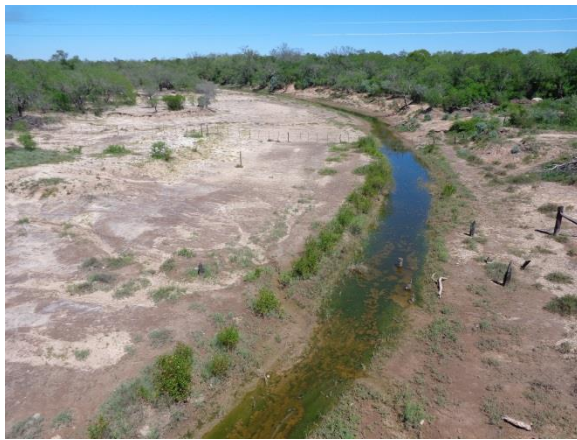
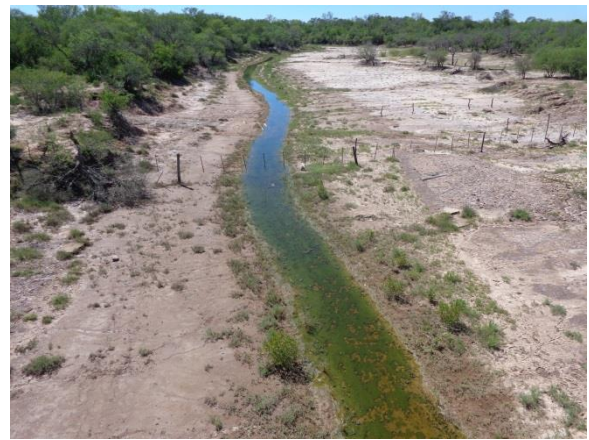
- a. Identificación: "AR95-10"
- b. Lugar: Ruta 95 - Formosa
- c. Coordenadas: S 25°08'55.3" W 59°40'45.3"
- d. Fecha: 12/11/13
- e. Hora: 9:50
- f. Presión = 1002 mb
- g. Parámetros medidos:
 - i. pH = 10.107 Temp = 30.3°C E= -202 mV
 - ii. Conductividad = 2660 μ S/cm Temp = 30.3°C Salinidad = 1.4
 - iii. Turbiedad = < 0.02 NTU

Foto 39 y Foto 40. Riacho Montelindo aguas arriba y abajo

Los valores obtenidos son similares a los obtenidos en esta época en otras oportunidades, con conductividad alta y pH fuertemente alcalino que se da por la característica de salinidad de los suelos de la región.

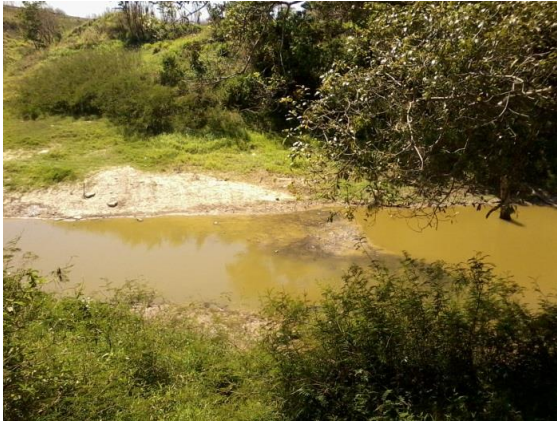
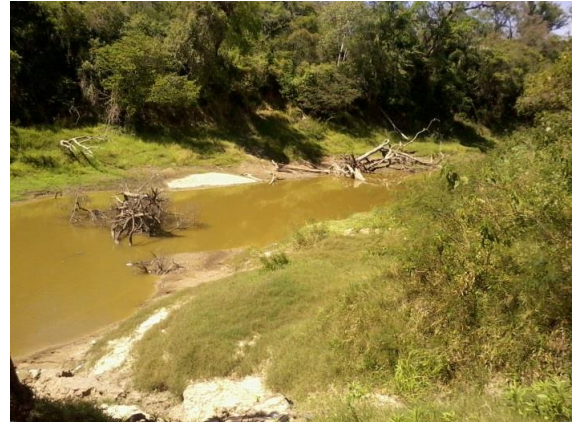
- a. Identificación: "AR11-11"
- b. Lugar: Riacho Montelindo, sobre ruta 11 – Formosa
- c. Coordenadas: S 25°47'18.12" W 58°1'18"
- d. Fecha: 7/10/13
- e. Hora 10:00
- f. Parámetros medidos:
 - i. pH = 8.235 Temp = 21.8°C E= -82.8 mV
 - ii. Conductividad = 4570 μ S/cm Temp = 21.6°C Salinidad = 2.4

Turbiedad = 53.5/54.3/55.2 NTU

Foto 41 y Foto 42. Riacho Montelindo aguas arriba (izq), aguas abajo (der).

Los valores del pH, conductividad y turbiedad son característicos de aguas bajas.

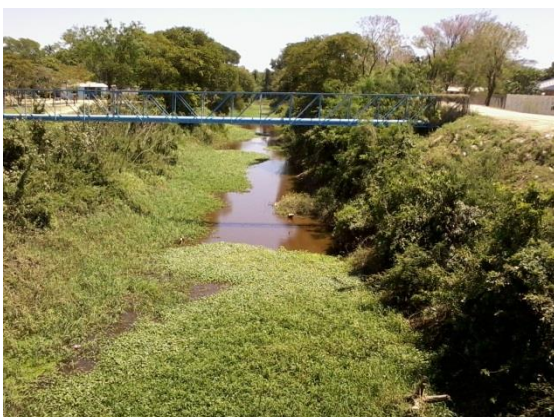
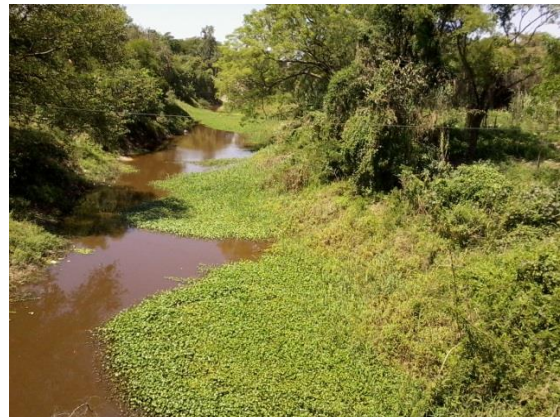
Al presentarse estas condiciones, las características físico químicas del agua corresponderían más a condiciones anaeróbicas, por lo que no se consideró la realización de determinaciones de campo ni de toma de muestras.

Foto 43 y Foto 44. Riacho Porteño aguas arriba (izq), aguas abajo (der).

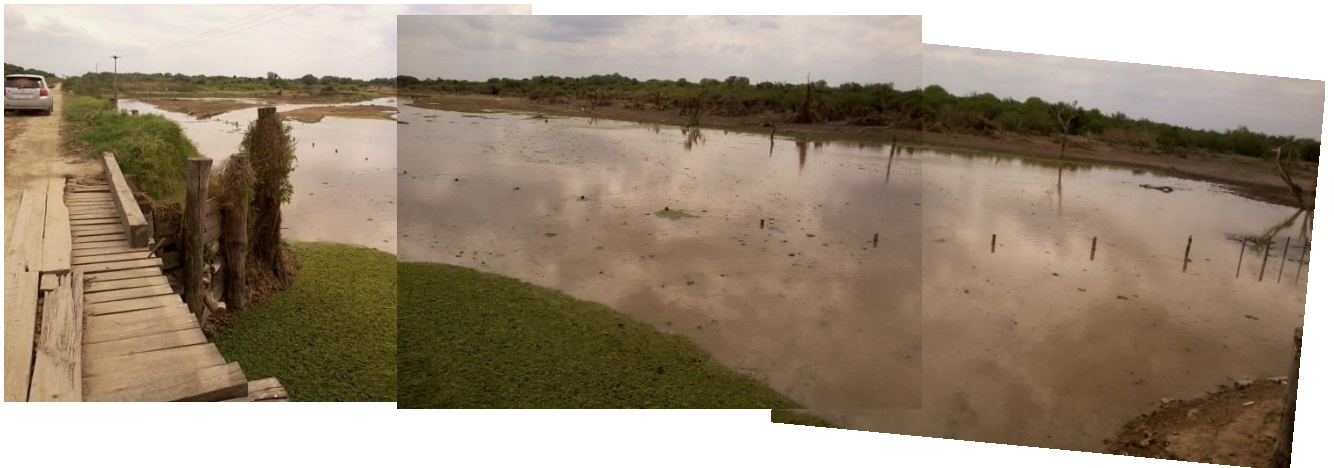
- a. Identificación: "PGD-10"
- b. Lugar: Gral. Díaz – Presidente Hayes
- c. Coordenadas: S 23°34'8.94" W 60°31'19.68"
- d. Fecha: 3/10/13
- e. Hora 11:00
- f. Parámetros medidos:
 - i. pH = 7.969 Temp = 26.4°C E= -67.9 mV
 - ii. Conductividad = 1899 μ S/cm Temp = 25.6°C Salinidad = 0.9
 - iii. Oxígeno Disuelto = 6.75 mg/L Temp = 23.4°C % saturación = 80.6%
 - iv. Turbiedad = 186/205/195 NTU

Foto 45. Gral. Díaz, aguas arriba del puente.

Los valores de pH, conductividad y oxígeno disuelto están dentro de los valores normales obtenidos en éste punto.

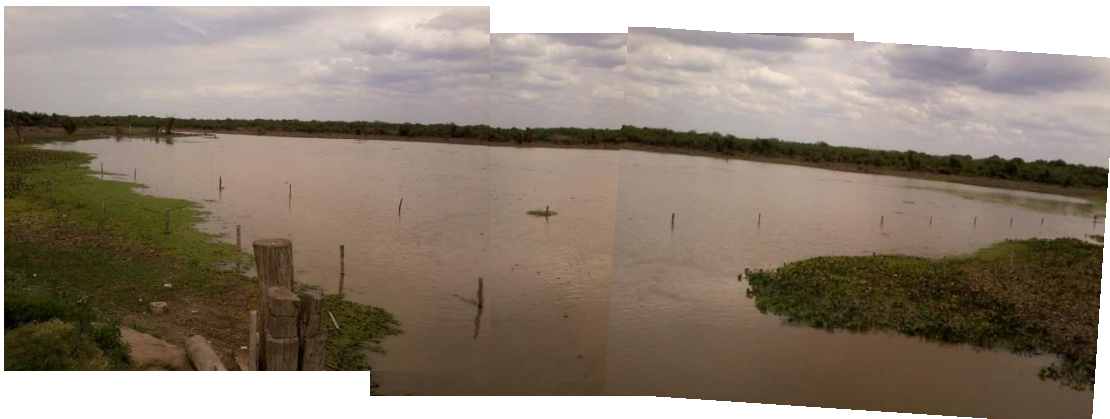
Foto 46. Gral. Díaz, aguas abajo del puente.

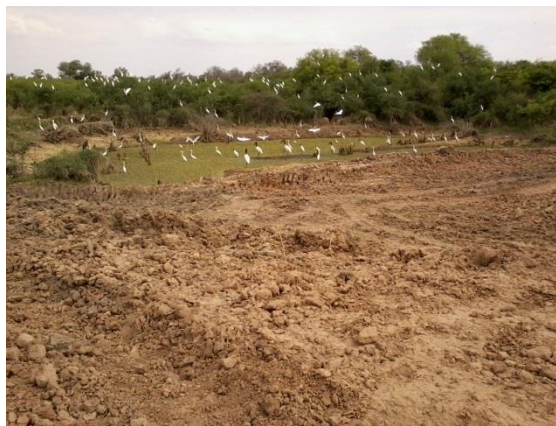
En el lugar todavía quedaban pequeñas lagunas en estado de eutrofización tanto aguas arriba como abajo del camino. No se realizaron determinaciones de campo ni se tomaron muestras de agua

Foto 47. Vista laguna formada en la zona del estero Las Garzas, aguas arriba del camino.

En las lagunas formadas se pudo apreciar la presencia de diversas aves típicas de la zona de bañados.

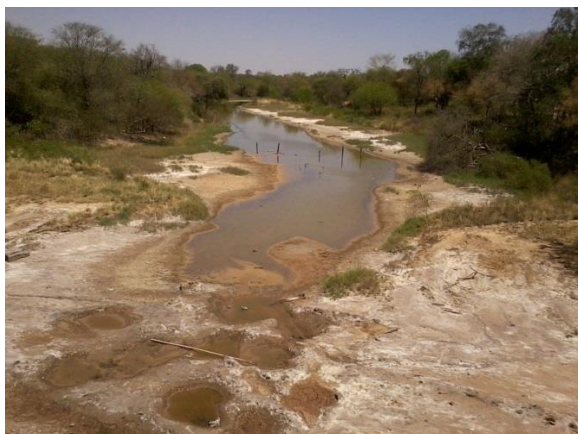
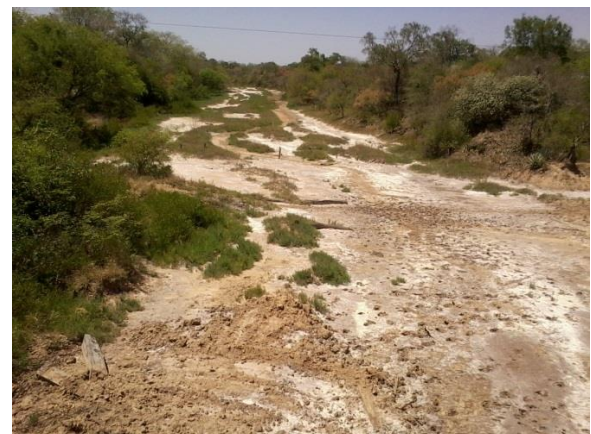
En esta oportunidad se observaron lagunas, aguas arriba del puente, mientras que aguas abajo el río estaba seco, por esta razón no se tomó muestra.

Foto 48 y Foto 49. Río Verde, aguas arriba (izq), aguas abajo (der).

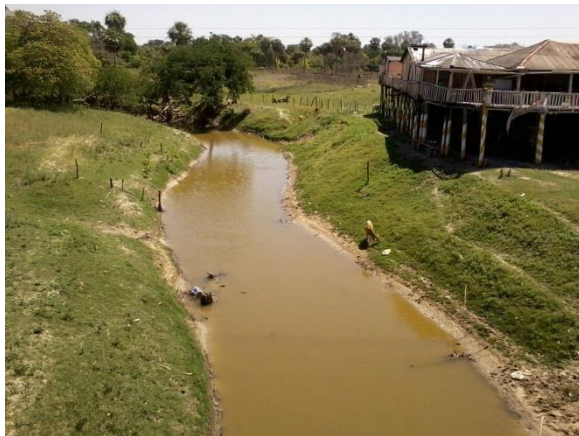
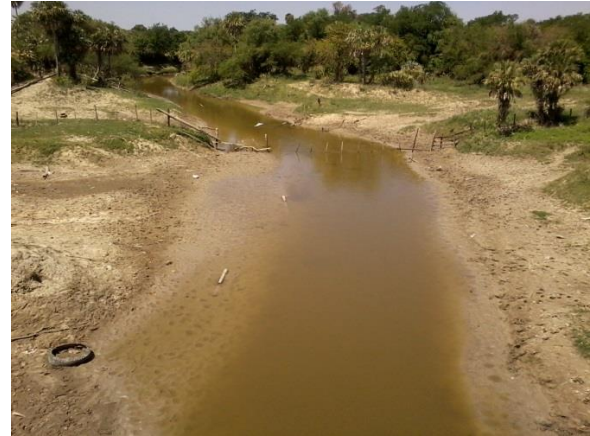
- a. Identificación: "PR9M-11"
- b. Lugar: Río Montelindo – Presidente Hayes
- c. Coordenadas: S 23°53'34.98" W 58°26'46.08"
- d. Fecha: 8/10/13
- e. Hora 14:10
- f. Parámetros medidos:
 - i. pH = 8.332 Temp = 28.0°C E = -90.1 mV
 - ii. Conductividad = 9.11 mS /cm Temp = 28.0°C Salinidad = 5.1
 - iii. Turbiedad = 39.8/38.2/37.3 NTU

Foto 50 y Foto 51. Río Montelindo, aguas arriba (izq), aguas abajo (der).

Los valores obtenidos muestran condiciones características de aguas bajas, con pH ligeramente básico, altas conductividades y baja turbiedad.

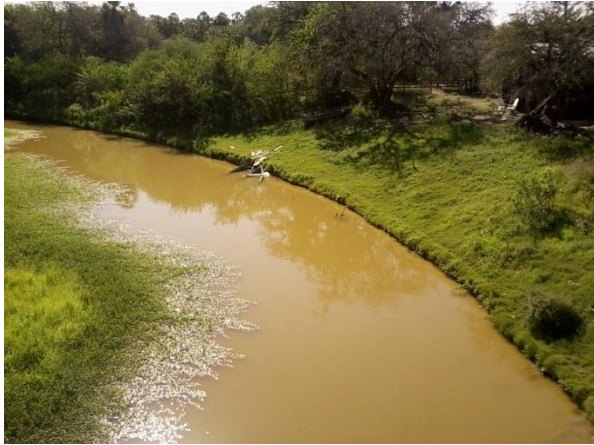
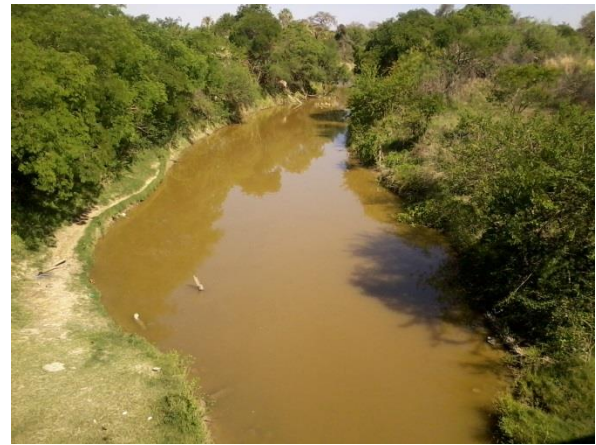
- a. Identificación: "PR9N-9"
- b. Lugar: Río Negro – Presidente Hayes
- c. Coordenadas: S 24°11'23.51" W 58°17'59.47"
- d. Fecha: 8/10/13
- e. Hora 15:55
- f. Parámetros medidos:
 - i. pH = 8.353 Temp = 28.3°C E = -91.7 mV
 - ii. Conductividad = 1392 μ S/cm Temp = 28.2°C Salinidad = 0.7
 - iii. Turbiedad = 47.6/51.0/51.3 NTU

Foto 52 y Foto 53. Río Negro, aguas arriba (izq), aguas abajo (der).

Los valores leídos corresponderían a la transición de aguas bajas a altas, con conductividad media, pH ligeramente básico y turbiedad baja.

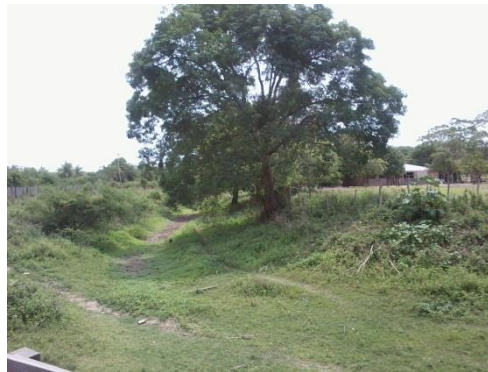
El río Confuso en la población de Cadete Pando estaba seco, se observa el crecimiento de plantas de la región en su lecho.

Foto 54. Río Confuso, aguas arriba del puente.

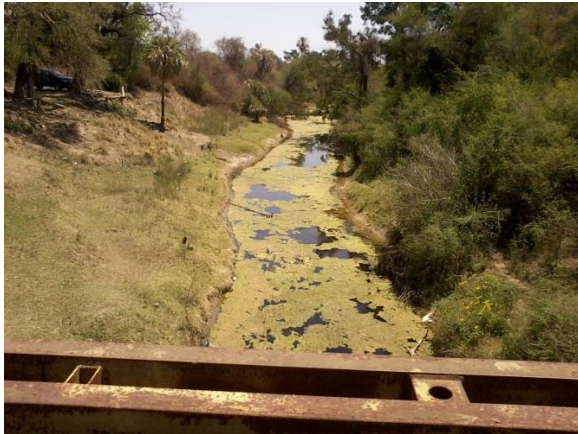
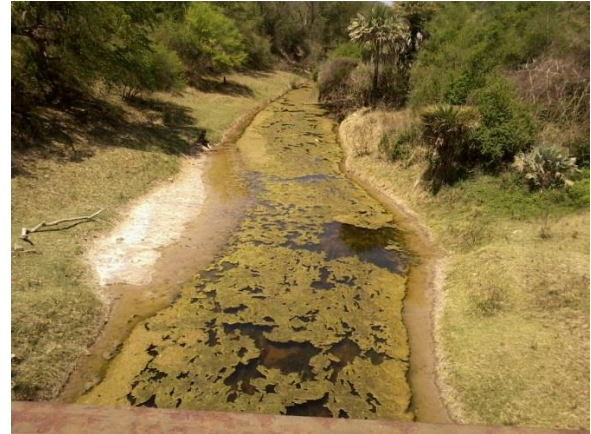
En esta oportunidad, las algas habían crecido en su superficie y en la columna de agua, por lo que no se consideró la toma de muestra.

Foto 55 y Foto 56. Río Pilcomayo, aguas arriba y aguas abajo. Río Pilcomayo – Puente Internacional Loyola, Límite Argentina/Paraguay:

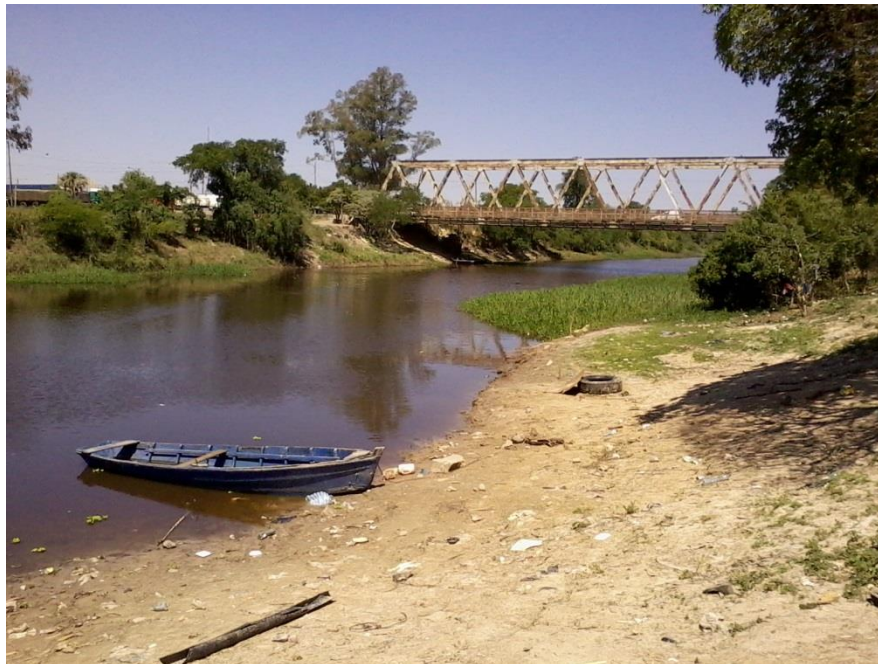
- a. Identificación: "APL-12"
- b. Lugar: Puente internacional Loyola – Argentina/Paraguay
- c. Coordenadas: S 25°15'51.28" W 57°43'27.78"
- d. Fecha: 7/10/13
- e. Hora 12:50
- f. Parámetros medidos:
 - i. pH = 7.023 Temp = 23.9°C E= -11.3 mV
 - ii. Conductividad = 570 μ S/cm Temp = 23.8°C Salinidad = 0.2
 - iii. Oxígeno Disuelto = 6.14 mg/L Temp = 24.1°C % saturación = 72.9
 - iv. Turbiedad = 25.4/25.0/25.8 NTU

Foto 57. Vista del puente internacional Loyola.

Generalmente la conductividad en época seca es alta, sin embargo el valor obtenido nos indica que ya se dieron las primeras lluvias.
