INFORME TÉCNICO DE LA SEGUNDA CAMPAÑA EXTENSIVA DE MONITOREO DE CALIDAD DE AGUAS (AGUAS BAJAS)

El plan de monitoreo de la Comisión Trinacional del Pilcomayo sigue los lineamientos aprobados por los talleres de especialistas de los tres países (2006 – 2007), en cuanto a los parámetros a monitorear incluidos (metales disueltos y totales), lugares y frecuencias.

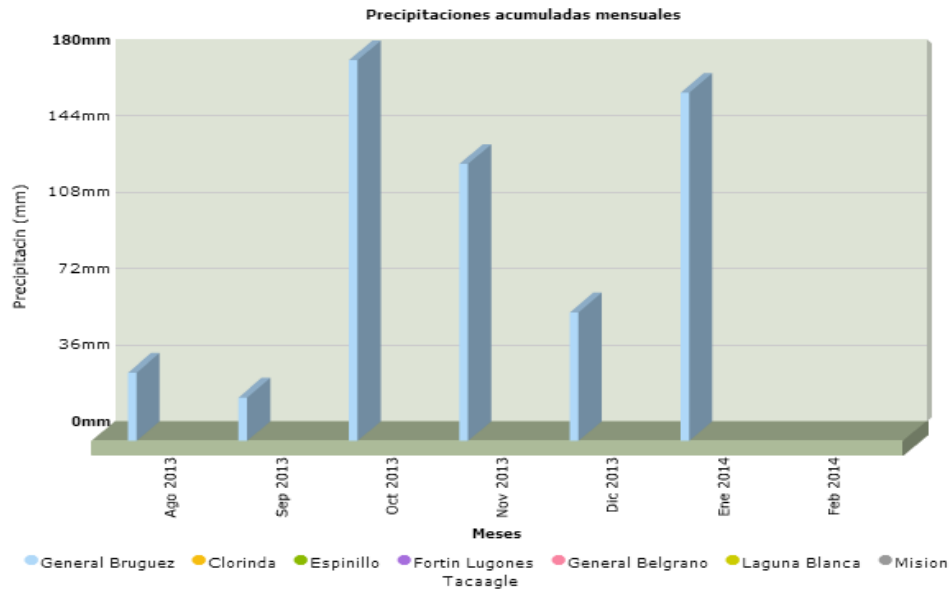
Gráfica 2. Precipitaciones acumuladas mensuales cuenca baja. (Fuente: www.pilcomayo.net)

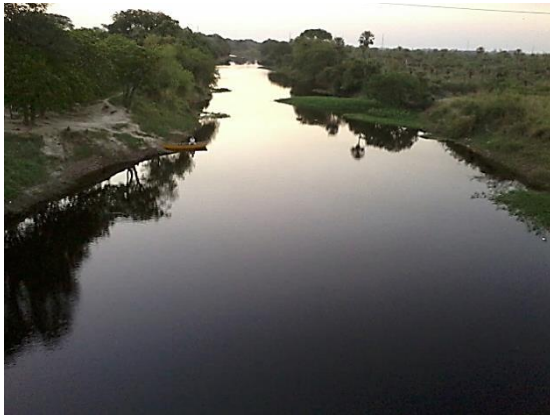
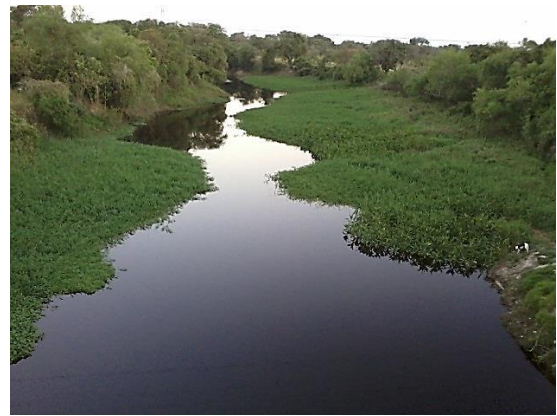
- a. Identificación: "PVH-11"
- b. Lugar: Río Confuso – Presidente Hayes
- c. Coordenadas: S 25°6'26.46" W 57°32'48.6"
- d. Fecha: 9/10/13
- e. Hora 17:35
- f. Parámetros medidos:
 - i. pH = 6.799 Temp = 26.2°C E= 1.2 mV
 - ii. Conductividad = 824 µS/cm Temp = 26.1°C Salinidad = 0.3
 - iii. Oxígeno Disuelto = 4 mg/L Temp = 26.1°C % saturación = 49.9
 - iv. Turbiedad = 9.32/8.04/8.91 NTU

Foto 58 y Foto 59. Río Confuso, aguas arriba (izq), aguas abajo (der).

Los valores obtenidos de los parámetros in situ parecen corresponder a la transición entre la época seca y lluviosa.
