INFORME DE MISIÓN CAMPAÑA INTENSIVA DE CALIDAD DE AGUAS INCLUIDO RÍO CANUTILLOS – TACOBAMBA (Noviembre 2016)

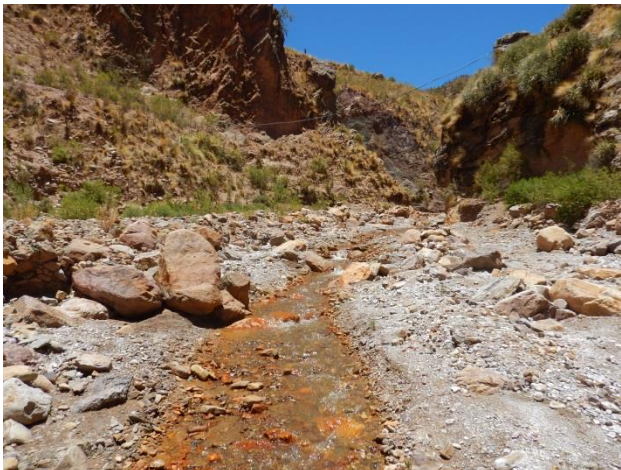
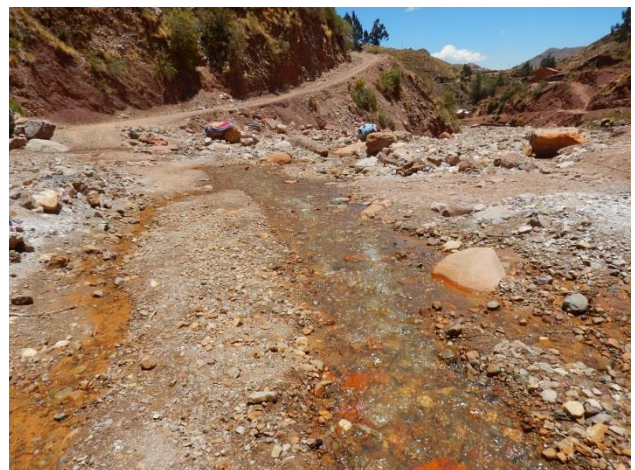
Foto 1 y 2. Río Colavi aguas arriba y abajo del punto de muestreo

El valor de pH indica que se dan condiciones ligeramente básicas, con baja conductividad. Se tomó muestra de sedimentos del margen derecho.

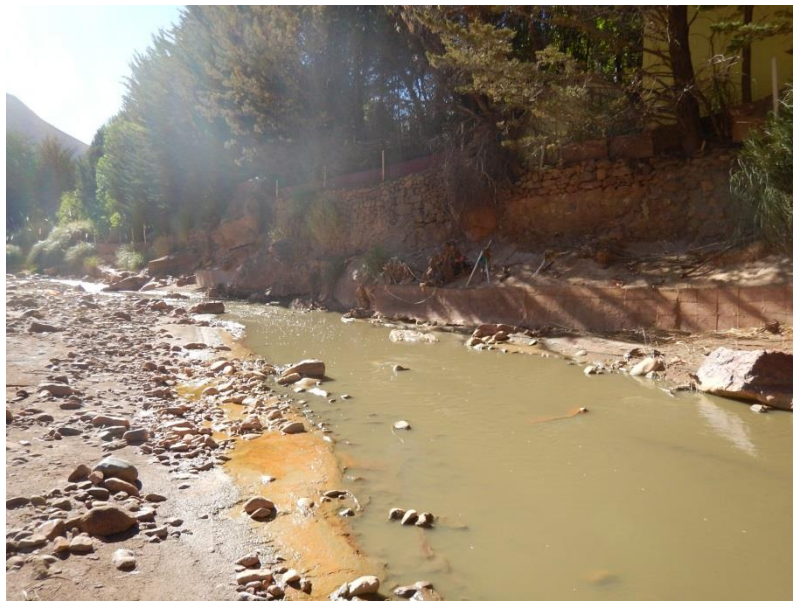
Foto 3. Río Tarapaya, en Potosí (aguas arriba).

El pH medido muestra condiciones ligeramente básicas, alta conductividad y bajo oxígeno disuelto, estos valores corresponden a la época seca. Se tomó dos muestras de sedimentos de la llanura de inundación a 0.5 y 0.8 m del margen izquierdo.

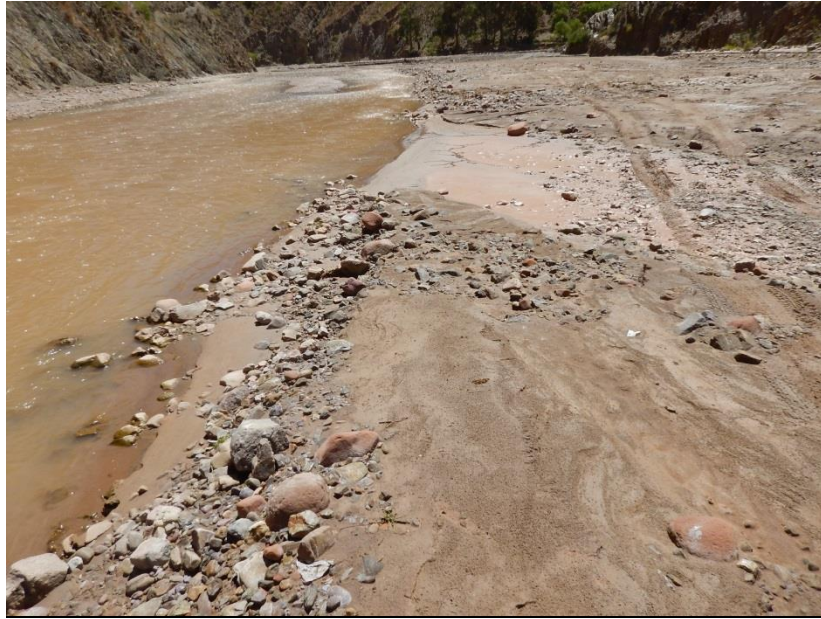
Foto 7. Río Pilcomayo antes de la unión con el río Tacobamba (Aguas abajo del puente)

El lecho del río estaba constituido por grava gruesa, se tomó muestra de sedimento de la margen derecha a 0, 0.6 y 2 m aproximadamente y sedimentos de fondo.

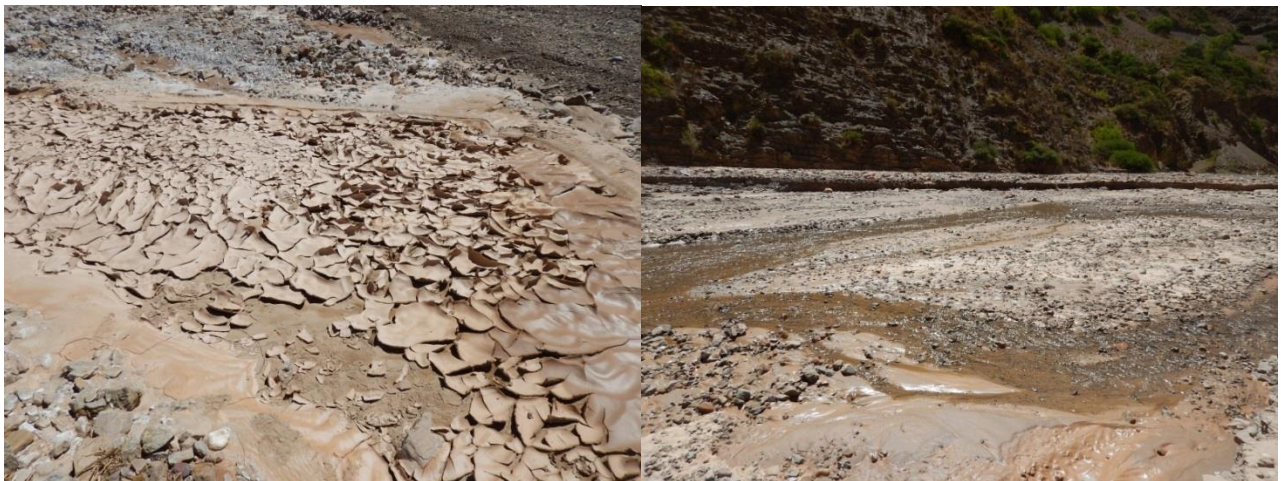
Foto 11. Llanura de inundación del río Tacobamba.

El río Tacobamba se encontraba dividido en dos cauces por lo que se tomó la muestra en ambos haciendo una muestra compuesta, los datos obtenidos en el río Tacobamba, son los siguientes:

Se tomaron muestras de sedimentos en la orilla del margen derecho de un vado a 0 y 1 m.

Foto 12. Vado 2

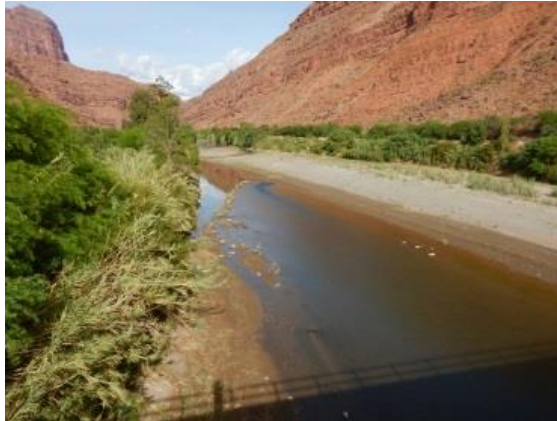
Foto 13. Río Tumusla (Palca Grande)-Aguas arriba

Se observó que en este punto el sedimento de fondo estaba principalmente constituido de grava gruesa con algunos depósitos de sedimentos más finos de donde se tomó muestra de fondo. En las orillas del margen izquierdo se tomó sedimentos a 0 y 1 m de distancia desde la orilla.

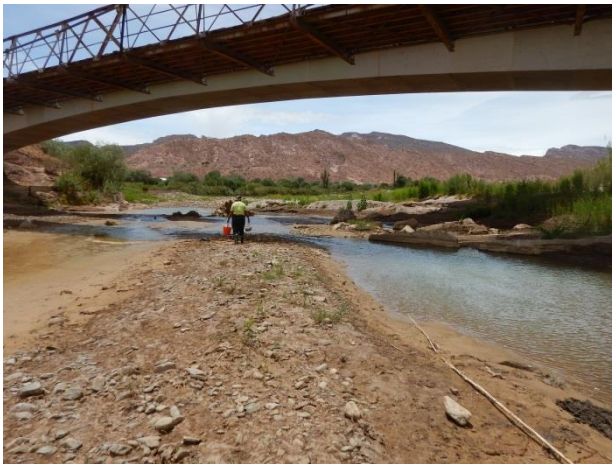
Foto 15. Río San Juan del Oro (El Puente)-Aguas arriba

En este punto se presentan similares características que el río Tumusla, las mediciones son típicas de la época de aguas bajas. Se tomaron muestras de sedimentos del margen derecho a 0 y 0.5 m de la orilla y una muestra de sedimento de fondo.

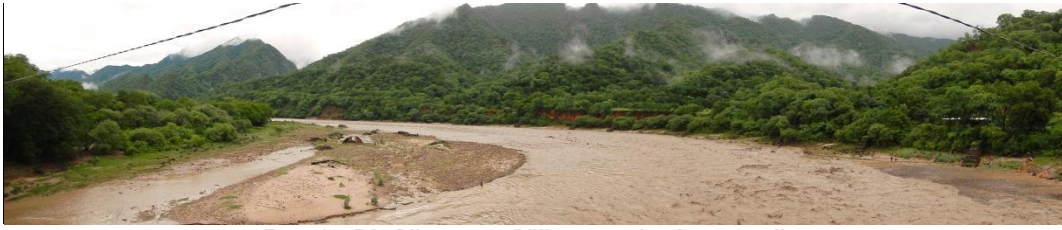
Foto 19. Río Pilcomayo (Villamontes) – Aguas arriba

Los datos obtenidos corresponden al inicio de la época de lluvias, aproximadamente 2 horas antes había pasado el pico de una crecida con una altura de 1.8 m, por esta razón la conductividad es baja en comparación con Misión La Paz, pH casi neutro y turbiedad alta.

Se destaca la lectura de oxígeno disuelto obtenida con un porcentaje de saturación bastante bajo, considerando que sale del Subandino generalmente en condiciones de saturación (próximas al 100%), esta baja concentración de oxígeno puede provocar baja disponibilidad para los peces, los cuales pueden presentar síntomas de asfixia.

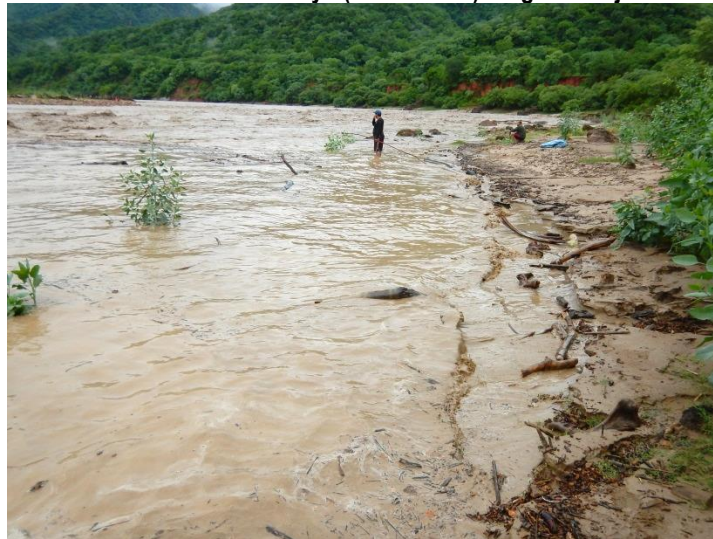
Foto 21. Río Pilcomayo (Villamontes) – margen izquierdo donde se tomaron muestras de sedimentos

Se tomaron 3 muestras de sedimentos de la orilla del margen izquierdo, a 0, 0.3 y 2.5 m de la orilla.

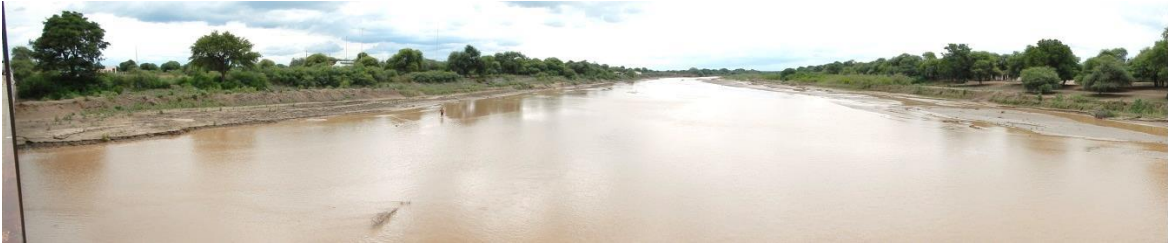
Foto 22. Río Pilcomayo – Aguas arriba del puente en Misión La Paz. .

Los valores obtenidos corresponden al inicio de la época de lluvia ya que se habían producido lluvias en la zona, mostrando una turbiedad de aguas altas (no crecida).
